# EVALUACIÓN DEL MEDIO MARINO DM CANARIA

Tercer ciclo de estrategias marinas

## DESCRIPTOR 7

### Alteraciones hidrográficas

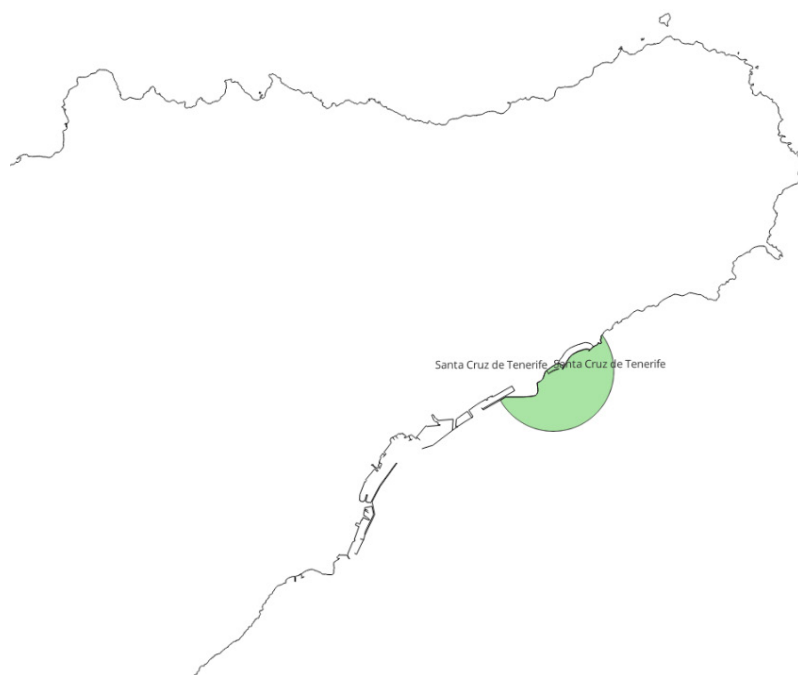
Figura 6. Actuación (verde oscuro) y zona potencialmente afectada (buffer, verde) por la modificación portuaria realizada en la costa de Santa Cruz de Tenerife.

| MODIFICACIONES PORTUARIAS | | | | |
|---|---|---|---|---|
| Santa Cruz de Tenerife | 4.976,51 | SI | 4.529.655,95 | 4.529.655,95 |
