# EVALUACIÓN DEL MEDIO MARINO DM NORATLÁNTICA

Tercer ciclo de estrategias marinas

## DESCRIPTOR 7

### Alteraciones hidrográficas

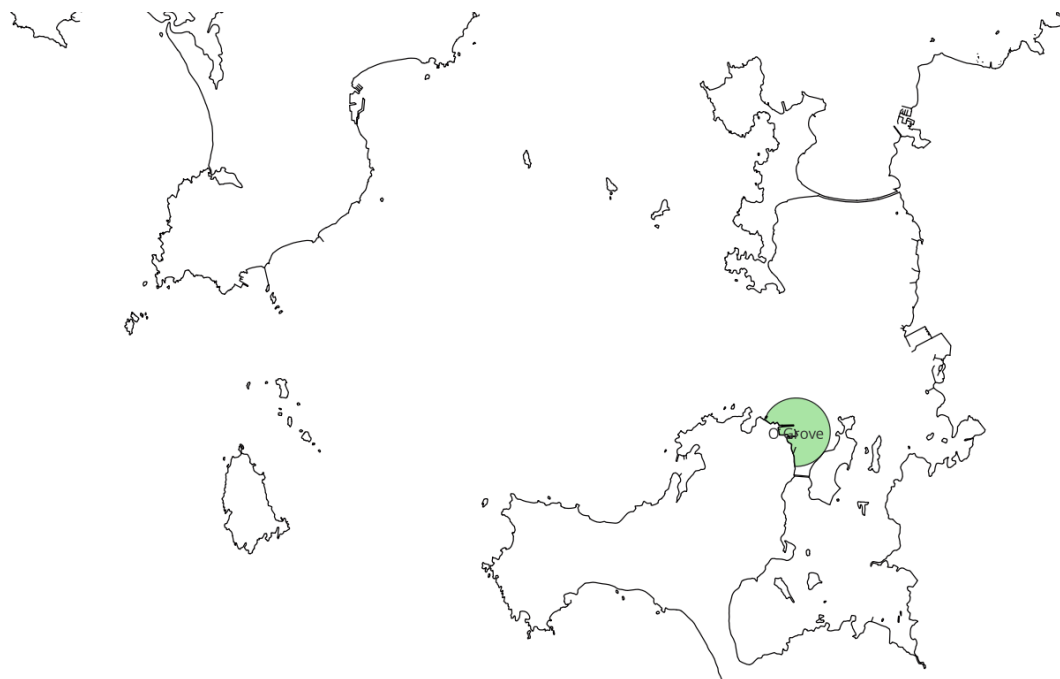
Figura 2. Actuación (verde oscuro) y zona potencialmente afectada (buffer, verde) por la modificación portuaria realizada en el puerto de O Grove.

A continuación, en la Tabla 3, se muestra el análisis de áreas potencialmente afectadas por alteraciones hidrográficas debidas a la construcción de obras portuarias. En la demarcación no hay constancia de obras de defensa costera. Como complemento a esta, se presenta la cartografía de las infraestructuras en las que es necesario aplicar buffer (Figura 2, Figura 3 y Figura 4).

En esta demarcación se han identificado, para el periodo de estudio 2016-2021, un total de 7 actuaciones, todas ellas se corresponden con modificaciones portuarias que han sido analizadas según la metodología previamente descrita. Solo en tres de ellas, localizadas en el puerto de O Grove, Langosteira y Burela, se identifican zonas potencialmente afectadas que se muestran en las Figura 2, Figura 3 y Figura 4 respectivamente.
