EVALUACIÓN DEL MEDIO MARINO DM CANARIA

Tercer ciclo de estrategias marinas

DESCRIPTOR 7

Alteraciones hidrográficas

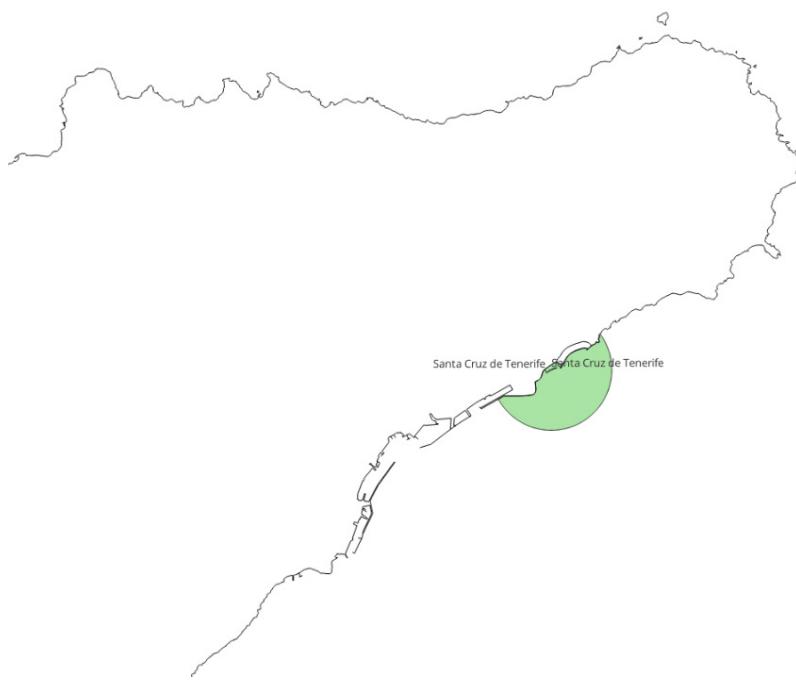
Figura 6. Actuación (verde oscuro) y zona potencialmente afectada (buffer, verde) por la modificación portuaria realizada en la costa de Santa Cruz de Tenerife.

En esta demarcación se ha identificado, para el periodo de estudio 2016-2021, un total de 6 actuaciones de las cuales 5 se corresponden con modificaciones portuarias y 1 con modificaciones de defensa costera que se analizan según la metodología previamente descrita. Excepto en una de ellas, la correspondiente a San Miguel de Abona, en todas ellas se identifica una zona potencialmente afectada que se muestra en las Figura 2 a Figura 6.
