PLAYA DE EL TAMADUSTE

Figura 92. Playa de El Tamaduste (Isla de El Hierro).

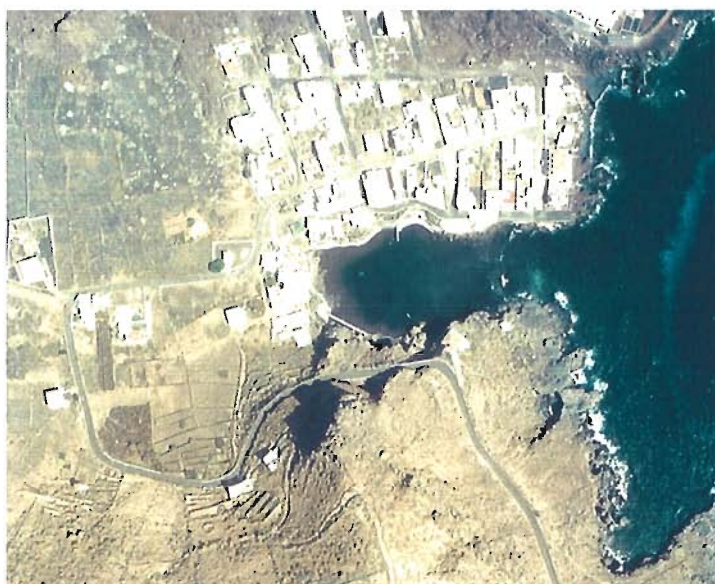
**Figura 94. Figura 1989**

ESTADO ACTUAL	Estable
INDICE DE EVOLUCION	N / A
TASA DE TRANSPORTE LITORAL	Nulo
