**PLAYA DE EL POZO DE LAS CALCOSAS**

Figura 79. Playa de El Pozo de Las Calcosas (Isla de El Hierro).

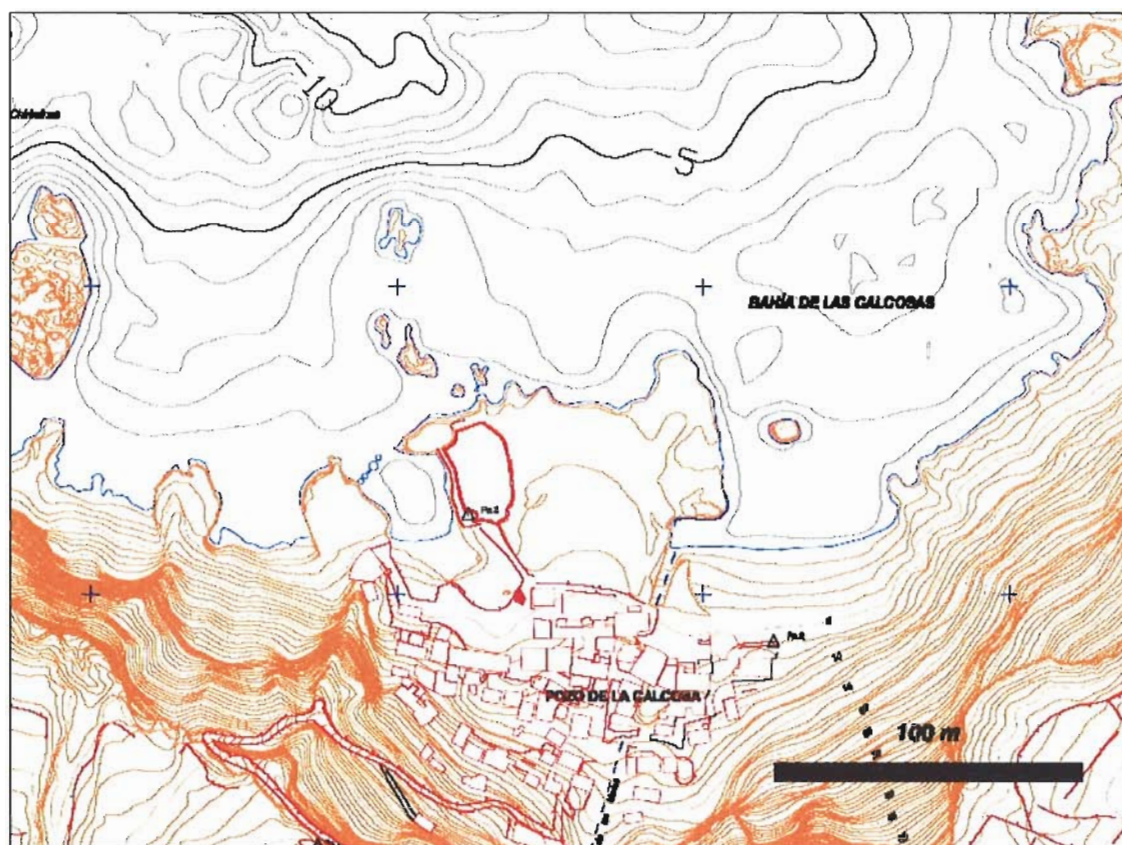
**Figura 80. Batimetría.**
