**FICHA PARA LA VALORACIÓN DE DAÑOS CAUSADOS POR EL TEMPORAL DE MAR Y LAS LLUVIAS TORRENCIALES OCURRIDAS ENTRE LOS DÍAS 17 Y 23 DE ENERO DE 2017 EN LA COSTA DE GIRONA**

**TÉRMINO MUNICIPAL:** PORT DE LA SELVA

**ZONA:** CAMINO DE RONDA DEL PORT DE LA VALL

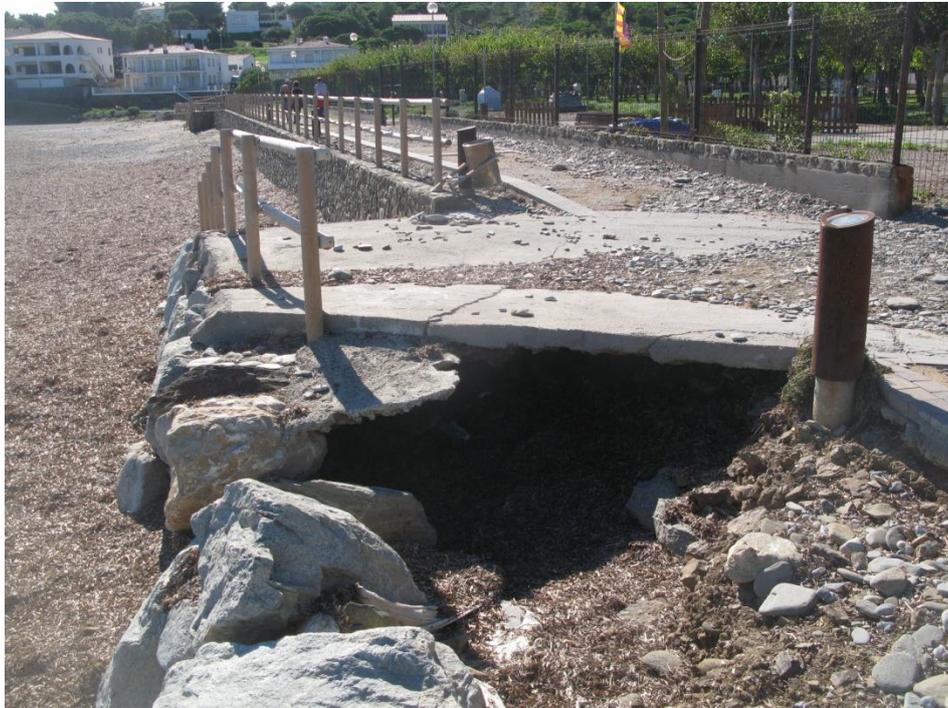
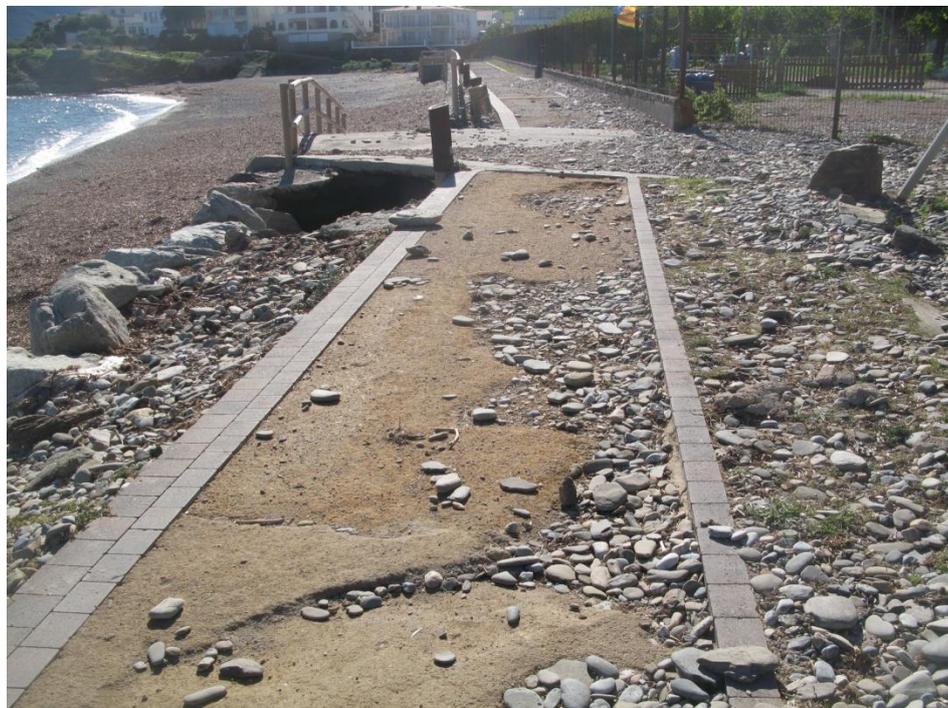
FOTOGRAFÍAS DAÑOS:

El oleaje y la escorrentía superficial de las lluvias han socavado el relleno de la plataforma y la pavimentación del camino, creando una cavidad y afectado a la cimentación de la barandilla y de las balizas solares de iluminación. Numerosas piedras y grava de la playa han sido arrastradas por las olas sobre el camino.

El tránsito por el camino resulta peligroso puesto que la plataforma podría hundirse. El camino de ronda deberá ser cerrado en este punto en tanto se proceda a su reparación.

Relleno con hormigón ciclópeo, reconstrucción del pavimento e instalación de barandilla y baliza de iluminación, retirada de piedras y material granular del camino.
