PROYECTO BÁSICO
MEMORIA – PLANOS

INSTALACIONES PARA CANTINA Y SERVICIOS EN LA PLAYA DE SATURRARAN MUTRIKU, GIPUZKOA.

SITUACIÓN: **Mutriku, 20830, Gipuzkoa**

FECHA: **Mayo de 2020**

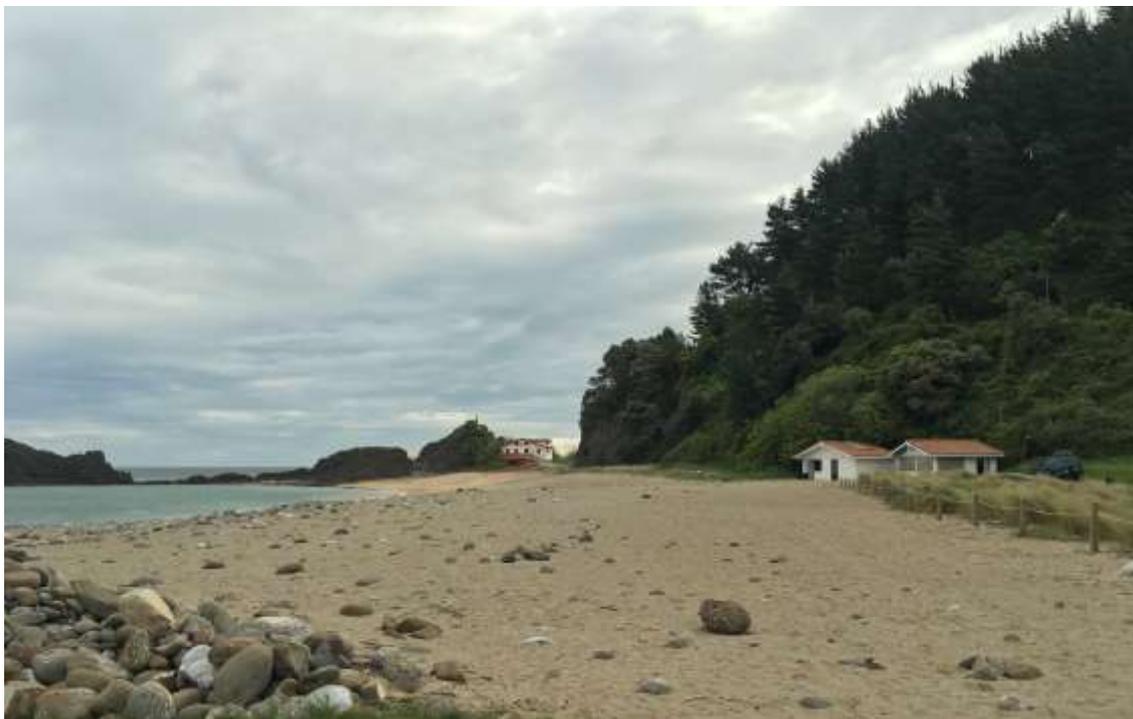
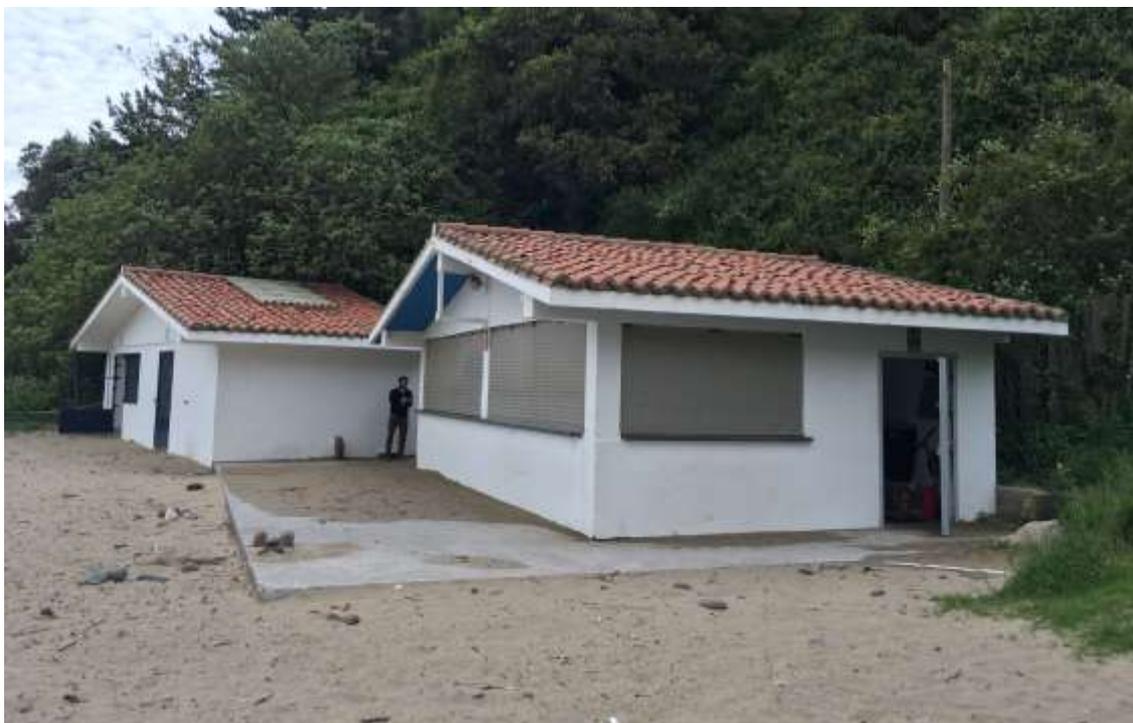
Imágenes generales del conjunto de ambas edificaciones, donde en la segunda imagen se aprecia la solera de unión entre ambas.

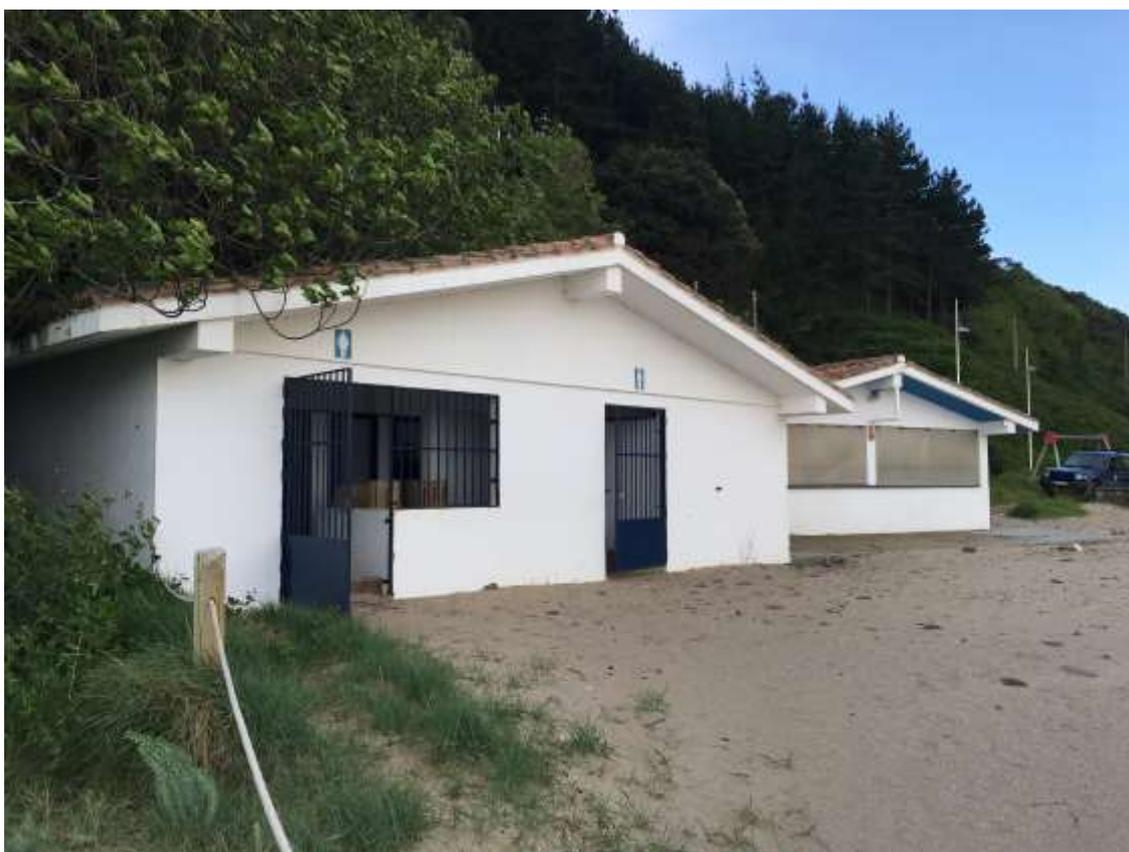
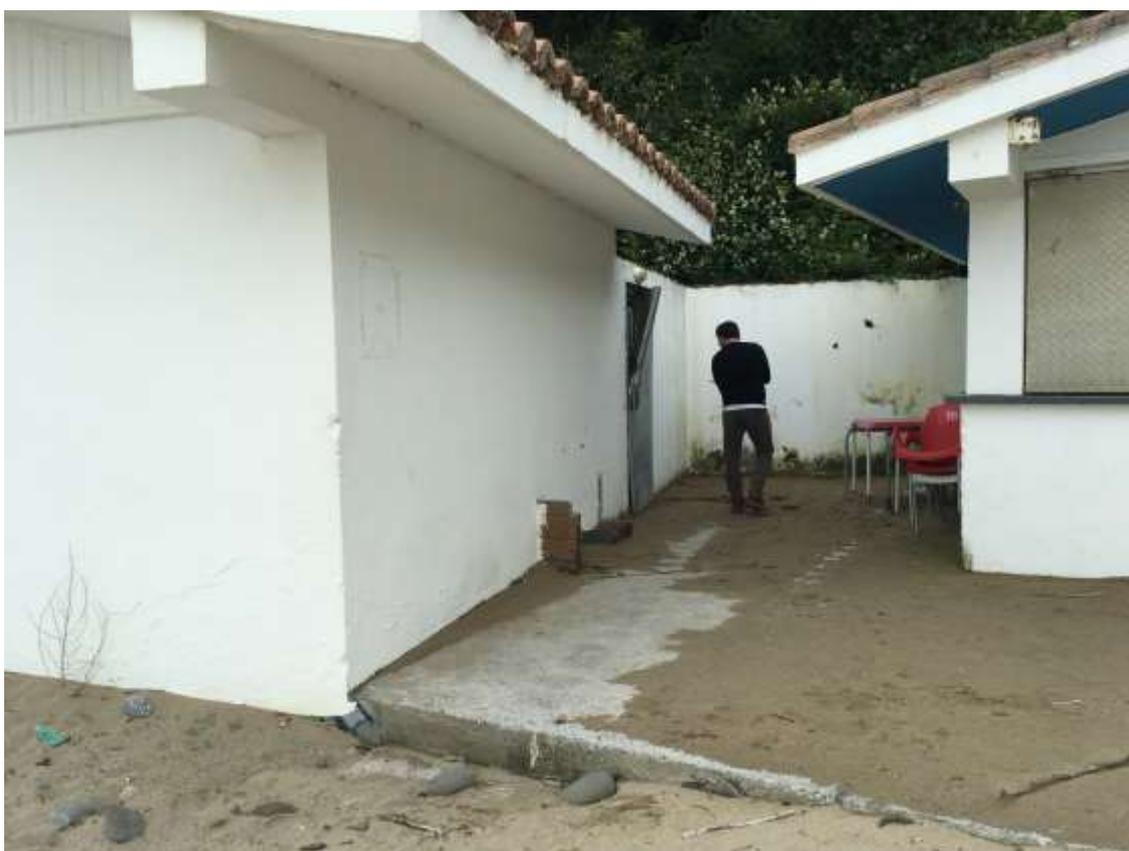
Imagen del conjunto desde la playa, y del espacio que queda conformado entre los dos edificios.

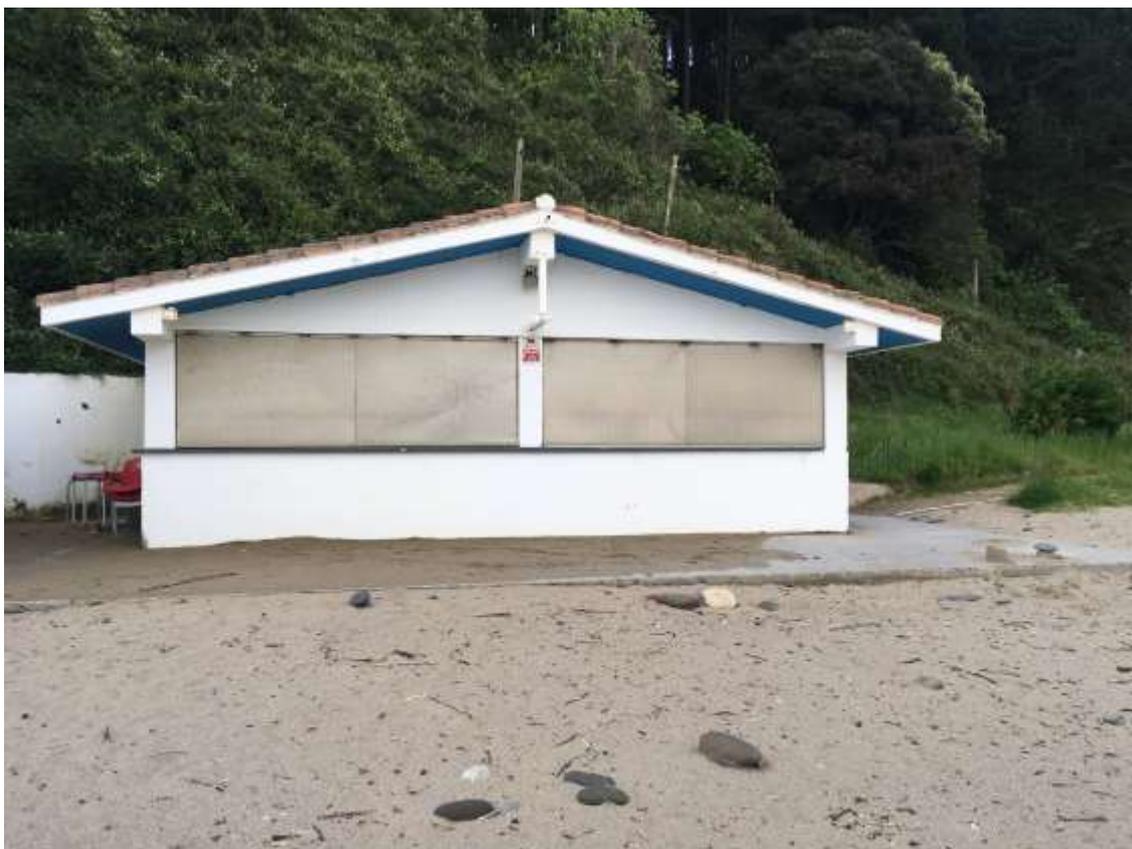
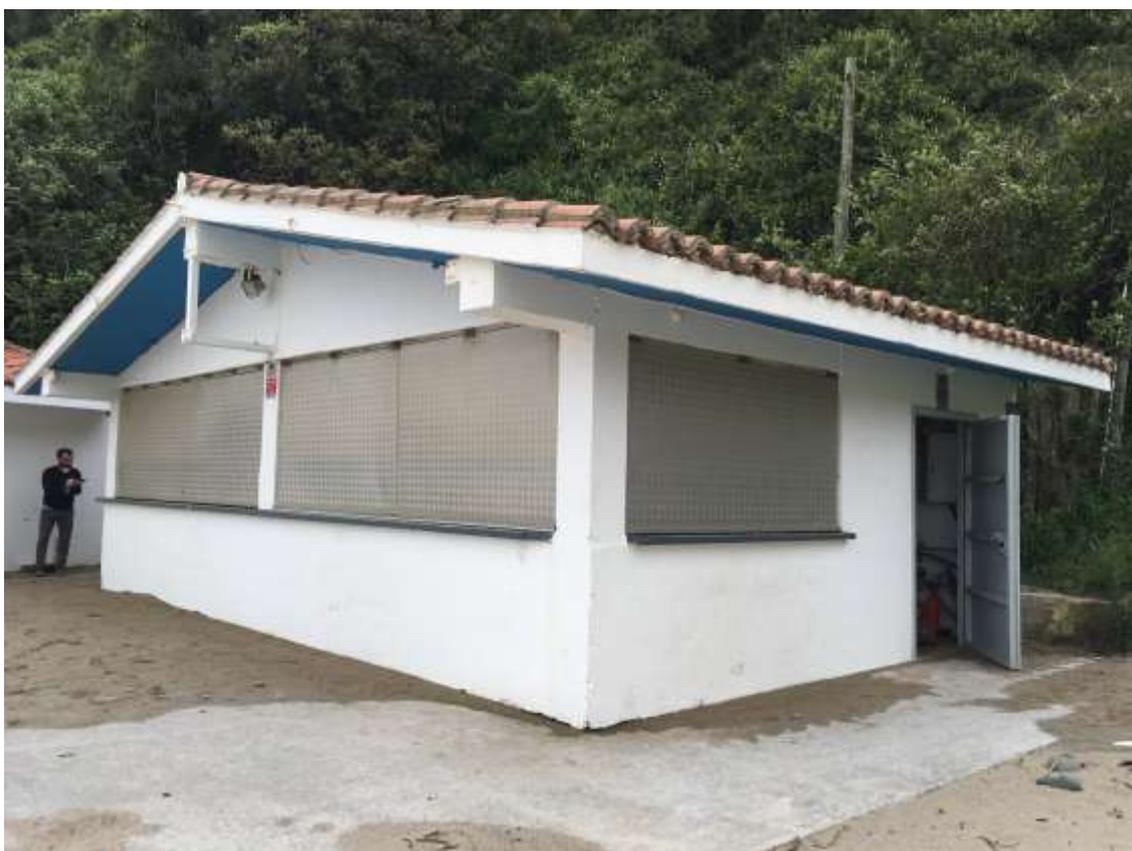
Imagen de fachada principal y lateral del edificio de cantina, se aprecia la puerta de acceso al interior en la imagen inferior.

La cantina es un edificio de planta rectangular, de 8.38 x 5.50 m de lado, para una superficie construida total de 46.20 m².

Tiene perfil de planta baja, con cubierta a dos aguas en sentido longitudinal, ejecutada en estructura de viguetillas de hormigón armado y bovedillas cerámicas, todo el conjunto apoyado sobre 6 pilares de hormigón armado, y rematado con teja árabe roja recibida con mortero.

Dispone de una puerta de acceso al interior en chapa de acero inoxidable, y cuatro grandes ventanas ciegas oscilantes de acero inox, que una vez abiertas permiten el uso del espacio de barra.

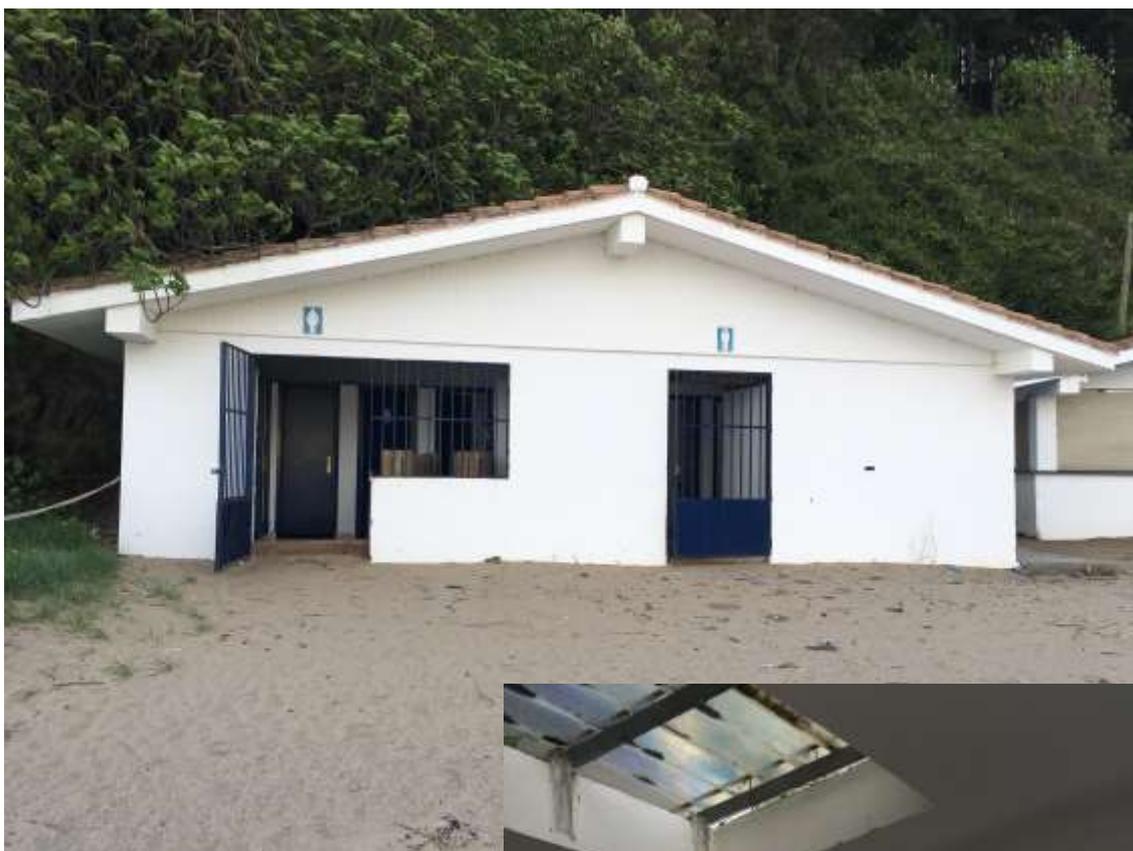
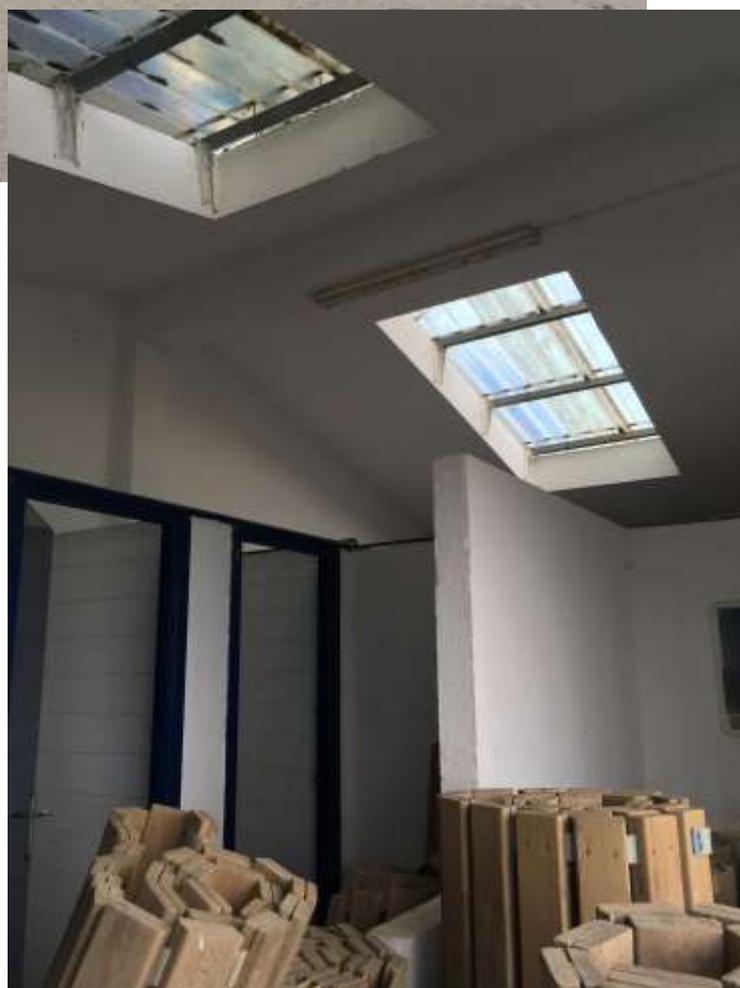
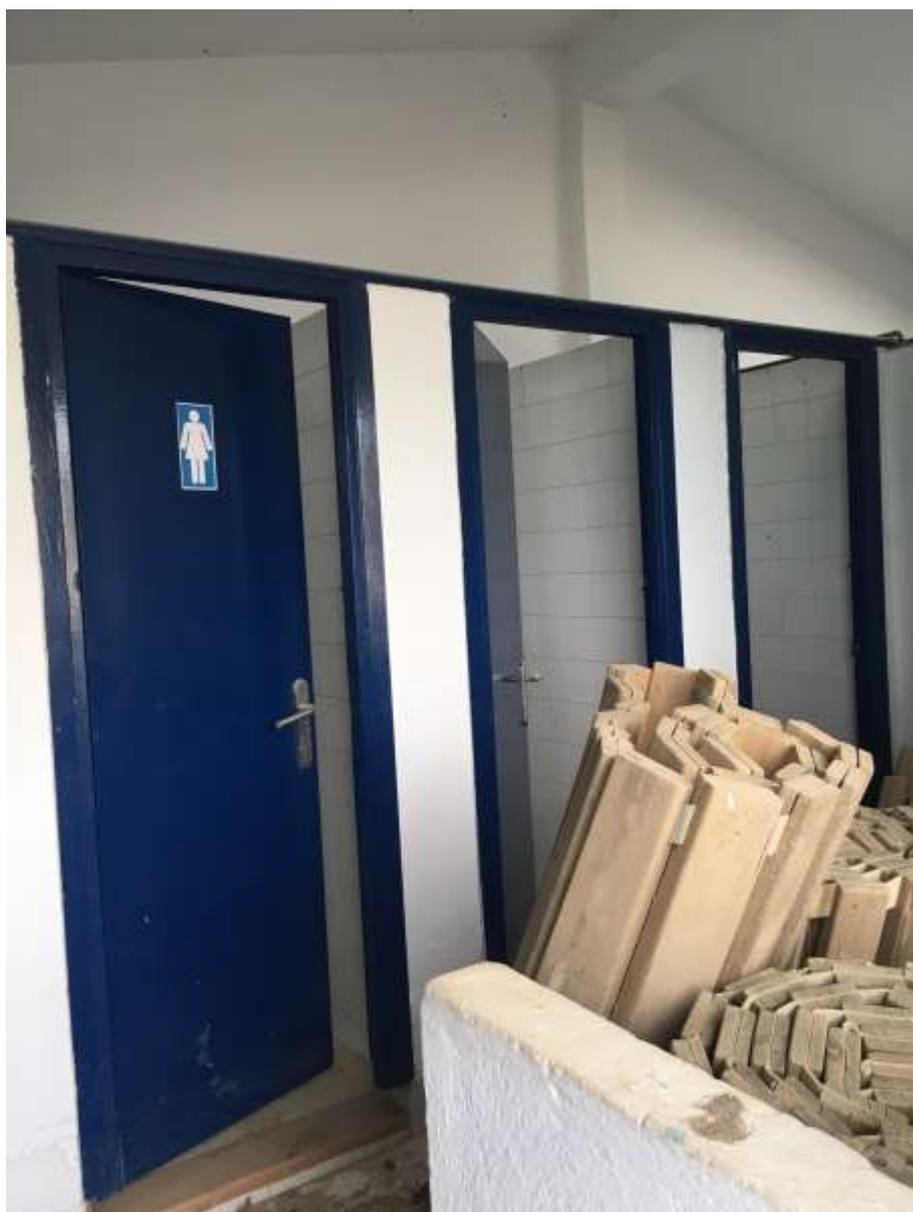
Imágenes del interior de los servicios, donde se aprecian las cabinas individuales en el perímetro.

Se ven las piezas destinadas a la terraza desmontable que se coloca frente a la solera de la cantina., almacenadas fuera de temporada en el espacio central.

A nivel de distribución, los dos espacios principales están ejecutados de manera similar, con cabinas individuales en todo su perímetro con un espacio de distribuidor central, con uso de vestuario, baño, urinario y ducha. Su distribución exacta queda reflejada en la documentación gráfica anexa.
