CLAVE: 21.804-0140/7521 LOTE 1

MEMORIA VALORADA DAÑOS CAUSADOS A LAS INFRAESTRUCTURAS DE ABASTECIMIENTO, SANEAMIENTO Y DEPURACIÓN OBJETO DE LAS AYUDAS PREVISTAS EN EL ARTÍCULO 56 DEL REAL DECRETO-LEY 7/2024, DE 11 DE **NOVIEMBRE EN LORIGUILLA (VALENCIA)**

OPERADOR:	AQLARA
PRESUPUESTO ESTIMADO	221.966,84 €

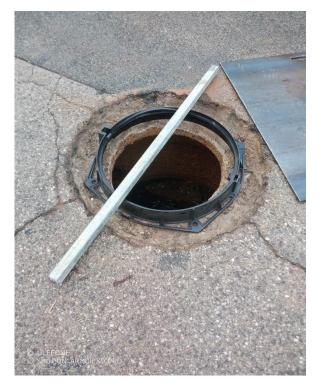
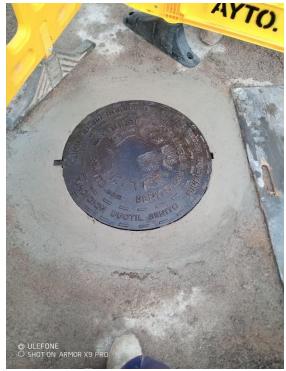
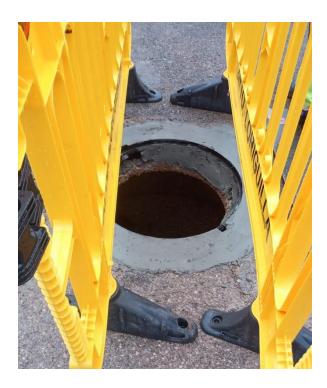
Figura 4. Pozos de registro sin sus tapas correspondientes.

Figura 5. Trabajos de reparación de las trapas de pozos de registro afectadas

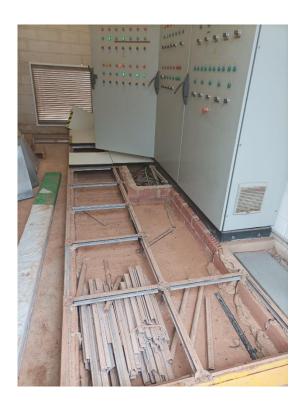
Durante el periodo en que la planta permaneció sin suministro, se procedió a la limpieza y secado de los cuadros eléctricos. Para ello, se desplazaron a la zona dos oficiales electromecánicos que procedieron al secado de cuadros, desmontaje del cableado para facilitar el secado en los borneros y la posterior conexión, previa a la restauración del suministro.

Estado general de los cuadros eléctricos previo a la limpieza.

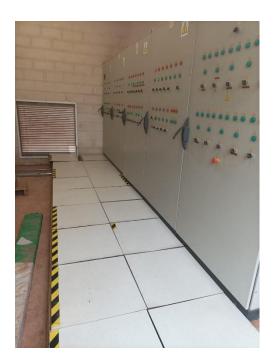
Ilustración 1. Estado general de los cuadros eléctricos tras la limpieza.

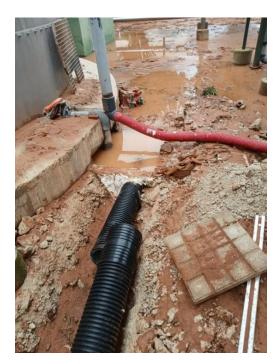
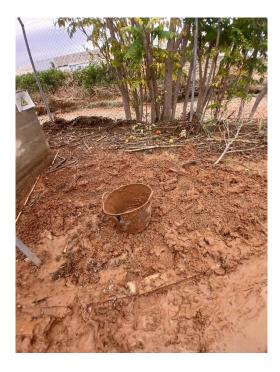
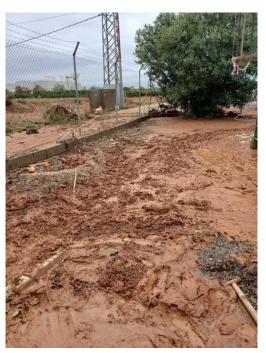
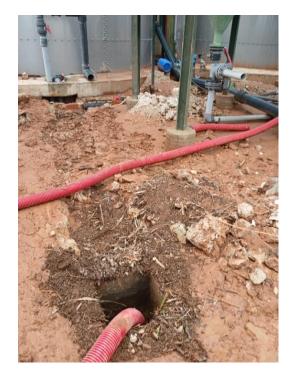
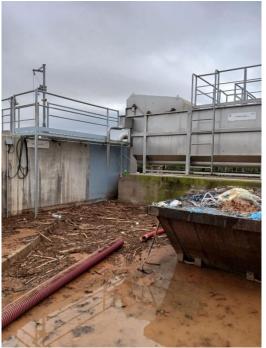
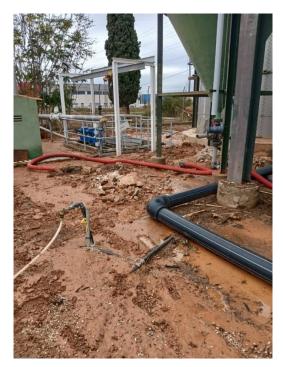
ESTADO DE LA PARCELA ANTES DE LA LIMPIEZA

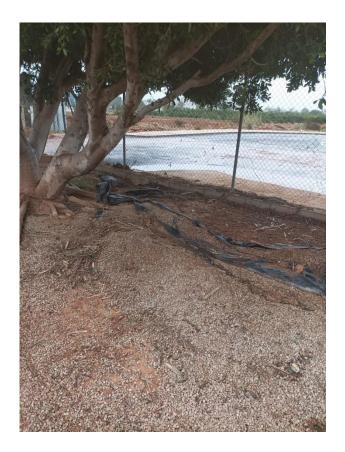
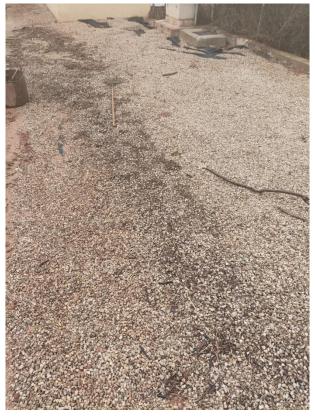
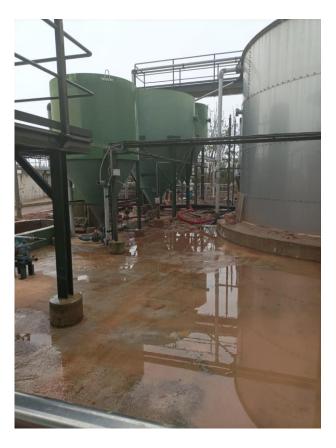
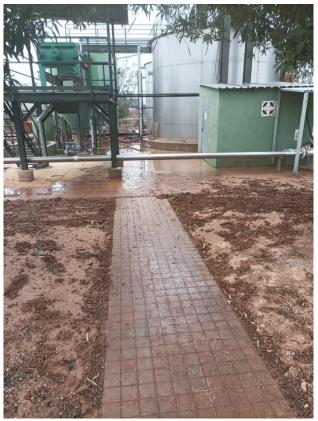
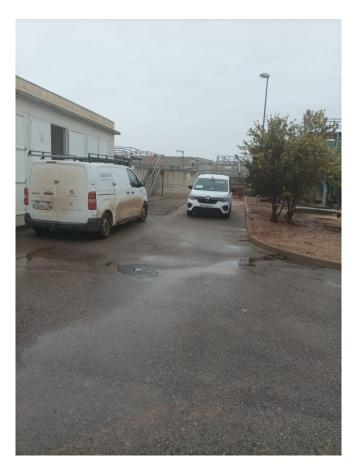
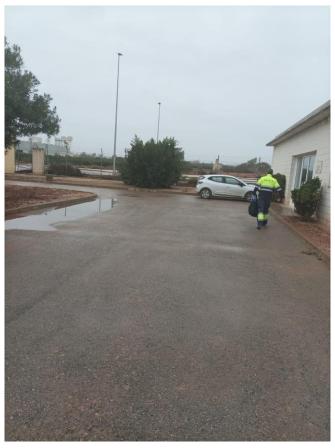
ESTADO DE LA PARCELA TRAS LA LIMPIEZA

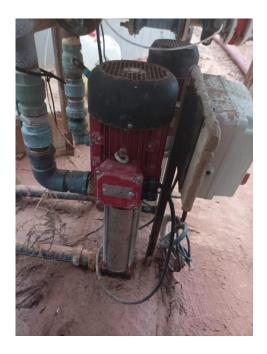
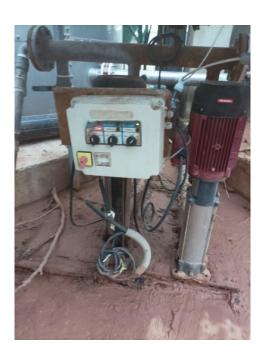
Bombas de agua reutilizada antes de la limpieza

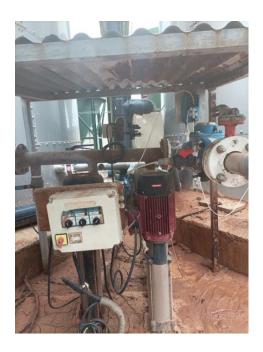
Bombas de agua reutilizada tras la limpieza.

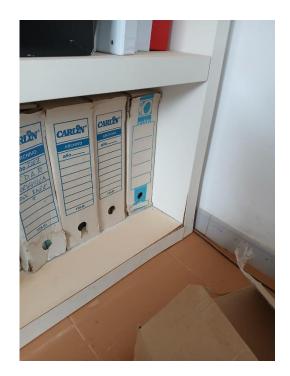
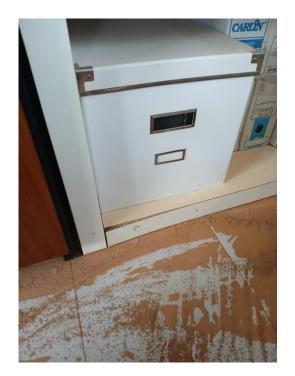
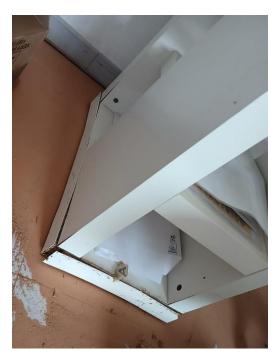
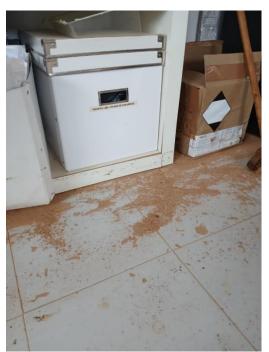
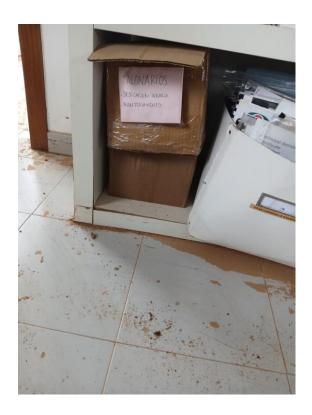
El barro llegó a inundar todos los edificios de la EDAR, y algunos muebles de madera han sido dañados, y será necesario que se sustituyan por otros nuevos. Además, se han producido humedades en las paredes de las oficinas, lo que ha generado manchas y desconchados en la pintura. Es necesario eliminar las humedades y repintar las las salas del edificio afectadas para mejorar las condiciones de las instalaciones.

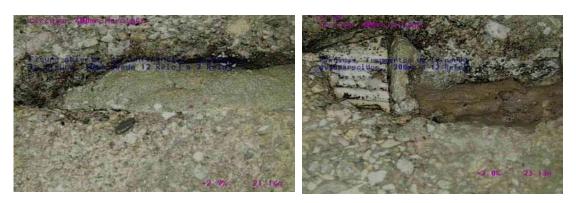
Figura 4. Fragmentos desprendidos del colector por la fuerza y presión del agua.

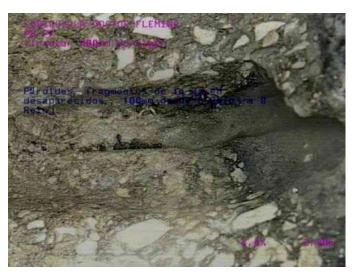
Figura 8. Fragmentos desprendidos del colector por la fuerza y presión del agua.

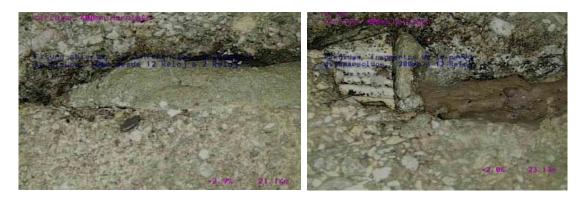
Figura 4. Fragmentos desprendidos del colector por la fuerza y presión del agua.

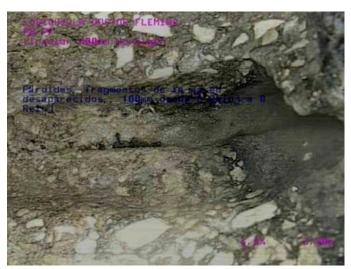
Figura 8. Fragmentos desprendidos del colector por la fuerza y presión del agua.

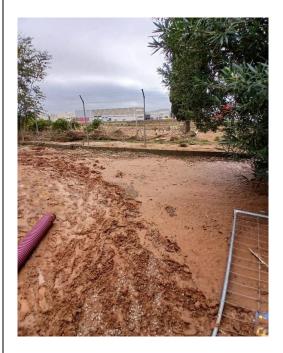
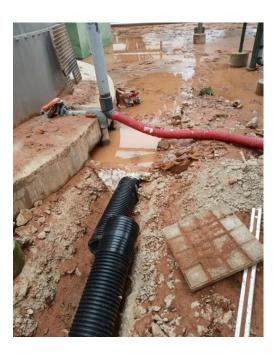
3.- y 4.-Toda la instalación quedo recubierta de una capa de lodo y materiales que fueron arrastrados por el agua

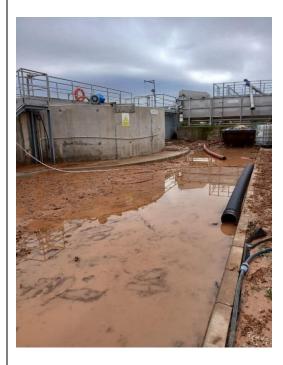
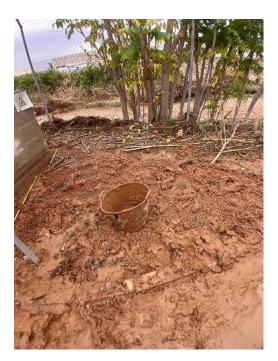
En la parte de parterres y caminos aun después de tres meses se ven rastros de barro al igual que en las oficinas. (imagen 5 y 6 anejo nº 2).

5.- y 6.- Una vez limpiado el terreno podemos observar que los parterres han quedado maltrechos y se deben acabar de reparar

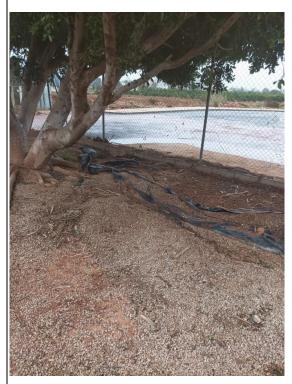
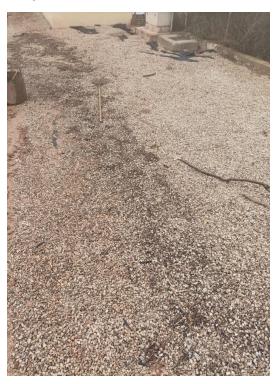
7.- y 8.-Estado de las oficinas una vez limpias

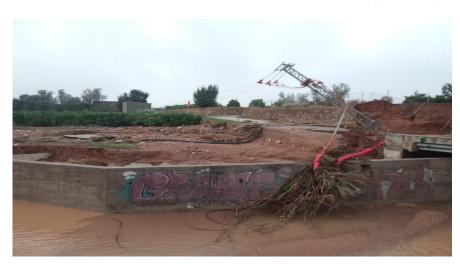
Efectos DANA en tubería DN 200 al paso por el barranco e instalación de tapón

25.-Estado de la tuberia a renovar

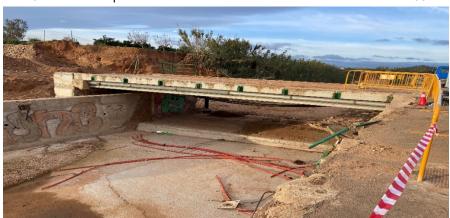
27.- Estado del puente 05 de Febrero 2025

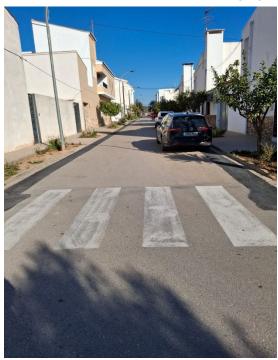
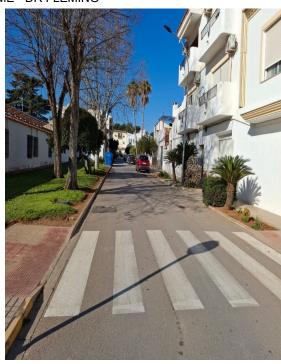
37.- y 38,- Imagen 5 de febrero 2025

FOTOGRAFIAS DONDE REALIZARÁN LAS OBRAS DE RENOVACIÓN DEL SANEAMIENTO DE LA C/ REY DON JAIME - DR FLEMING
