PROGRAMAS PILOTO DE ADAPTACIÓN AL RIESGO DE INUNDACIÓN Y DE FOMENTO DE LA CONSCIENCIA DEL RIESGO DE INUNDACIÓN EN DIVERSOS SECTORES ECONÓMICOS

LOTE 3: EQUIPAMIENTOS URBANOS Y EDIFICACIONES

CASO PILOTO: INFORME DE DIAGNÓSTICO

ERMITA NUESTRA SEÑORA DEL PRADO (DOMINGO PÉREZ - TOLEDO)

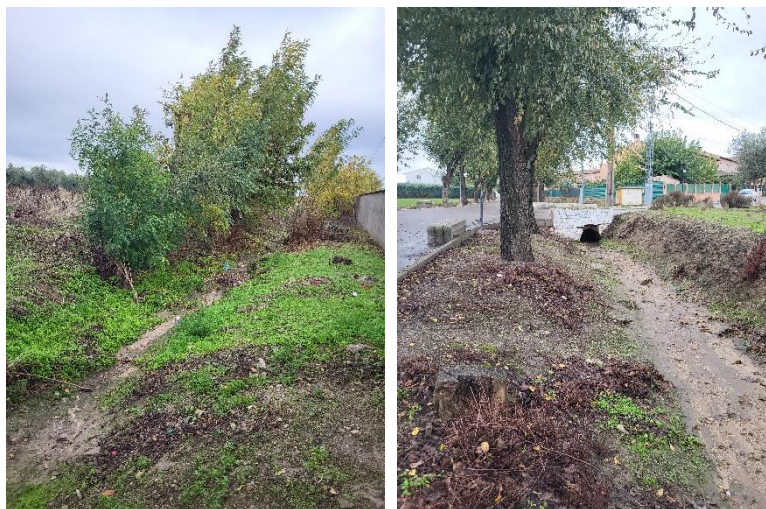
Cabe destacar que en orientación oeste y anexo a la ermita, discurre un arroyo de escasa capacidad, que se encuentra encauzado aguas arriba de la ermita.

Figura 9. Cauce a la altura de cementerio y cauce inmediatamente aguas arriba del cementerio

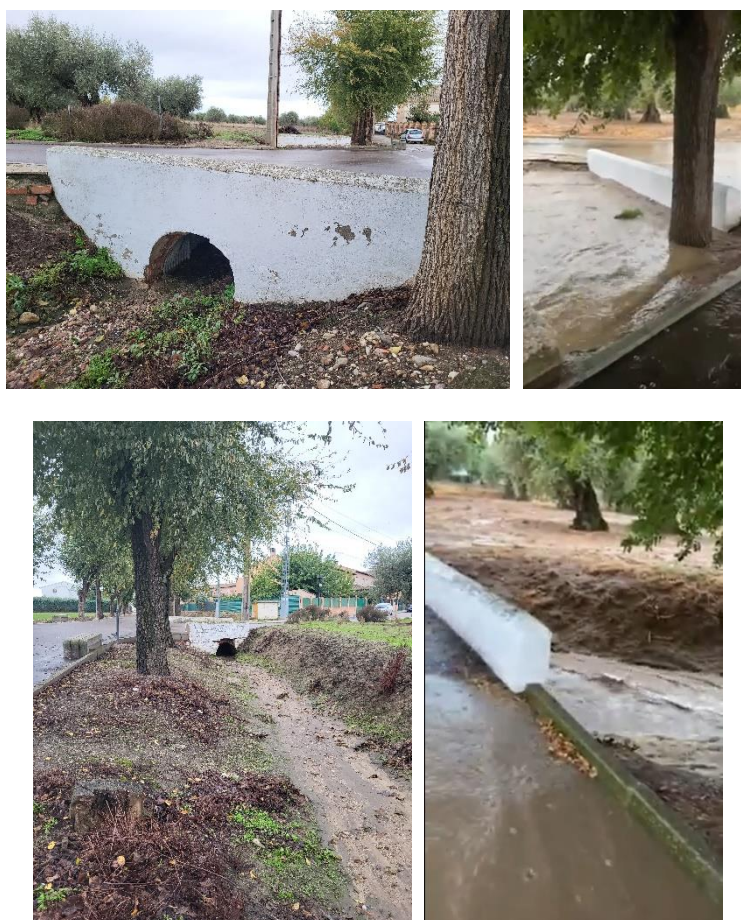
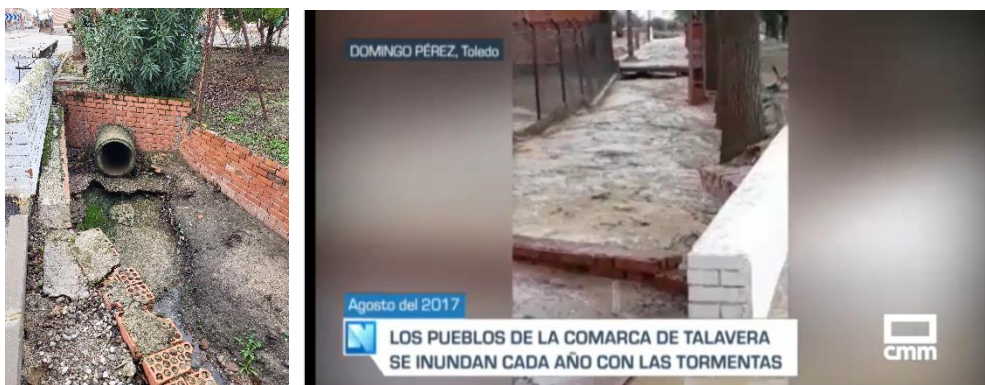
Figura 13. Arroyo de Palancar en las inmediaciones de la calle de los Penitentes. Muestra de las inundaciones de agosto de 2020 y agosto de 2017

A continuación, se adjuntan una serie de imágenes donde puede observarse como el paso de la calle de los Penitentes sobre el cauce, situado inmediatamente aguas arriba de la ermita, de sección circular de 80 cm, no permitió el paso del agua durante las inundaciones de agosto de 2020.

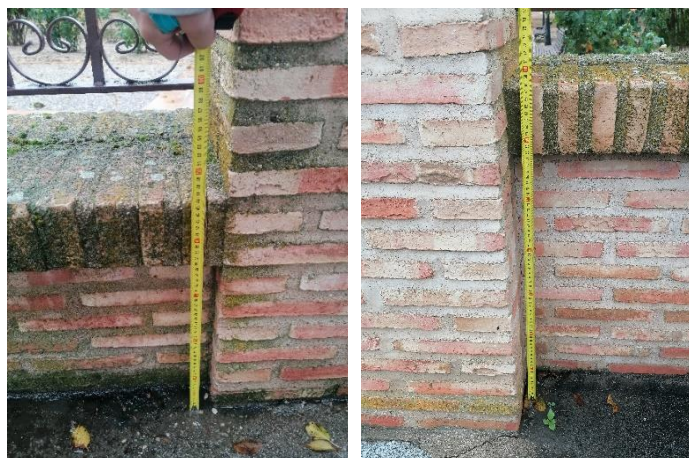
Figura 22. Altura del murete exterior, en las inmediaciones de la entrada principal. Lado izquierdo, con 46 cm de alto, lado derecho 68 cm

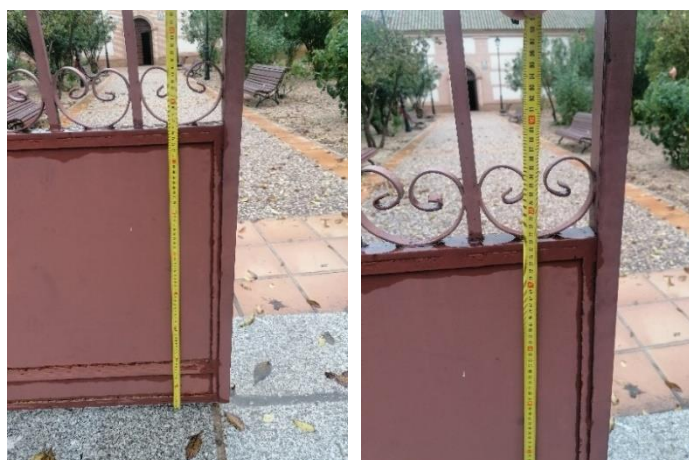
Las puertas, tanto la principal como las laterales, presentan en la parte inferior una chapa:

Figura 23. Altura la chapa opaca de la forja de la puerta de entrada (76 cm)

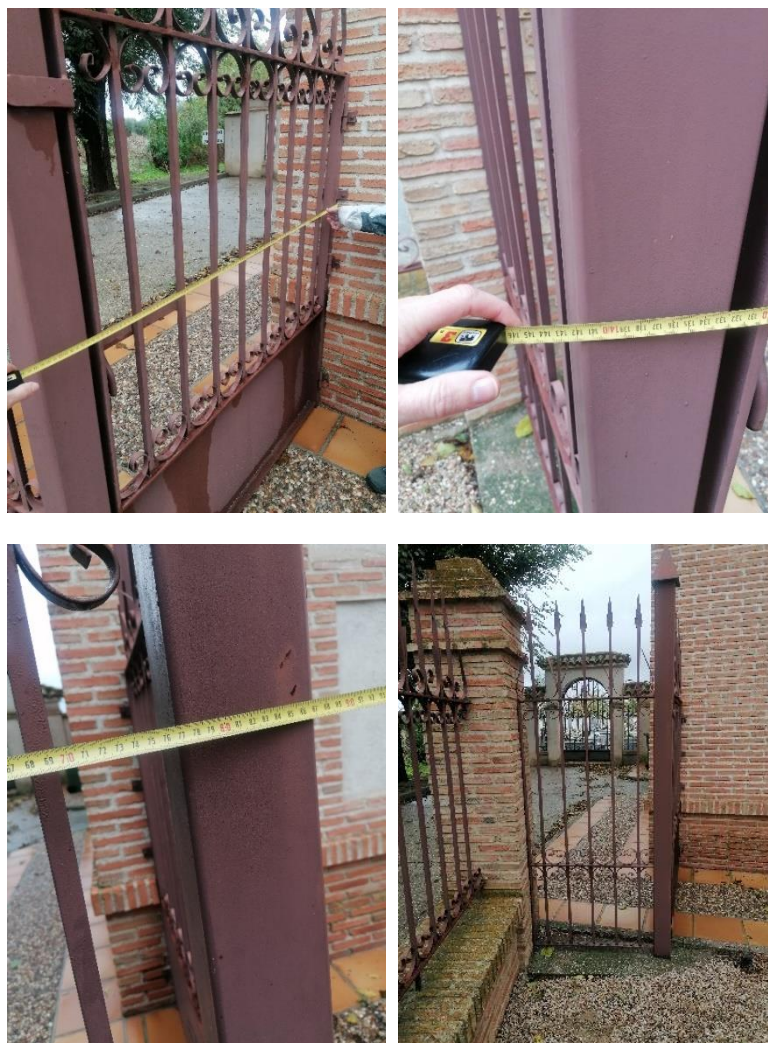
Acceso del muro perimetral en orientación oeste: este acceso cuenta con una anchura de 1,415 m presentando perpendicularmente un vallado de forja que cierra contra el muro con una longitud de 0,87 m:

Figura 24. Acceso lateral próximo al arroyo. Al fondo (imagen derecha), acceso principal al cementerio

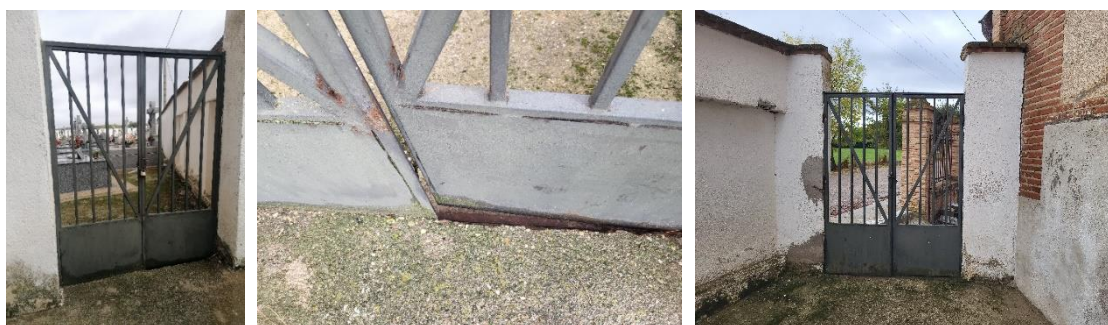
El primer acceso ubicado en orientación este, cuenta con una anchura de 1,46 m y una altura de la forja en su parte opaca de 53 cm. Esta puerta está rebajada 6 cm con respecto al escalón en el que se sitúa:

Figura 30. Puerta de acceso al cementerio en el camino de Domingo Pérez, rebajada con respecto al escalón que comunica con acceso lateral a la ermita. Vista interior de la misma

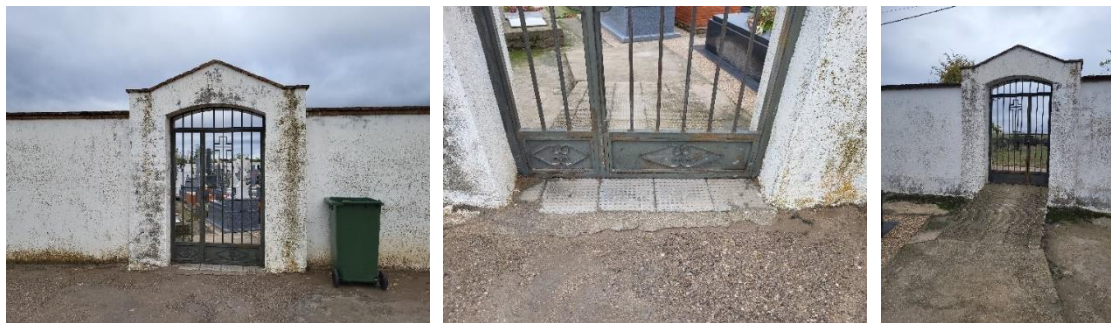
En cuanto al segundo acceso ubicado en orientación este, tiene una anchura de 1,35 m, una chapa opaca inferior de 30 cm, y una rampa descendente hacia el cementerio, que en caso de evento de inundación facilita la entrada de agua hacia éste.

Figura 31. Puerta de acceso al cementerio en el camino de Domingo Pérez, con chapa inferior y rampa descendente al interior

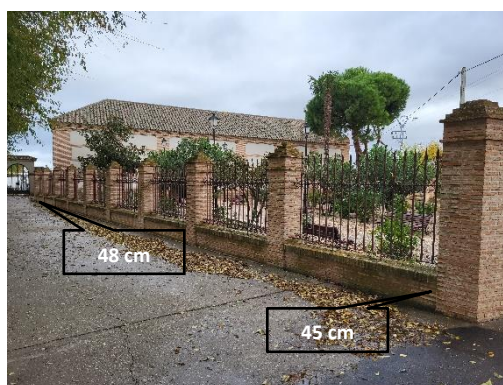
En la fachada oeste, sin embargo, la altura del murete varía entre los 45 cm de cota que presenta en las proximidades de la puerta principal y los 48 cm en la puerta lateral de forja:

Figura 34. Murete perimetral rodeando a la ermita, en la fachada oeste, en las proximidades del arroyo

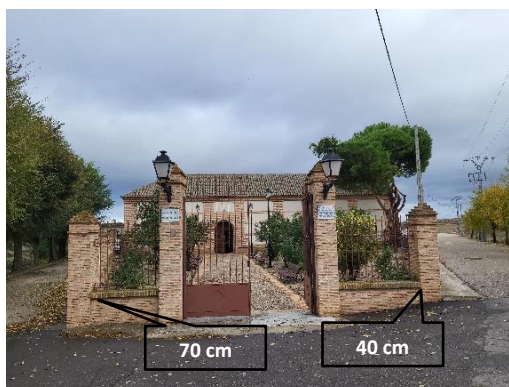
En los laterales de la puerta principal, este muro presenta en su punto más bajo con respecto al asfaltado de la calle, 40 cm de cota, llegando a alcanzar una altura de 70 cm en la esquina opuesta:

Figura 35. Murete perimetral rodeando a la ermita, en la puerta exterior principal

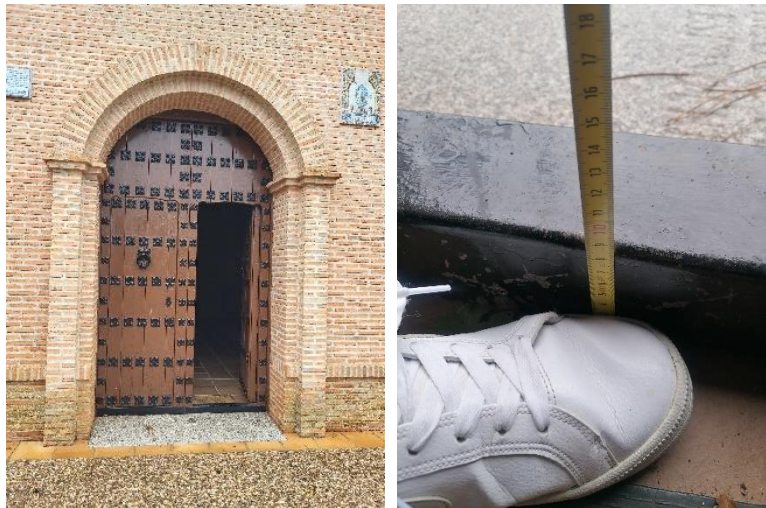
El edificio cuenta con un acceso principal, de 1,83 m de anchura, con dos hojas de 72 cm cada una. Presenta un pequeño escalón de 9 cm, con respecto al exterior.

Figura 36. Acceso principal al edificio de la ermita y escalón a la entrada de la misma

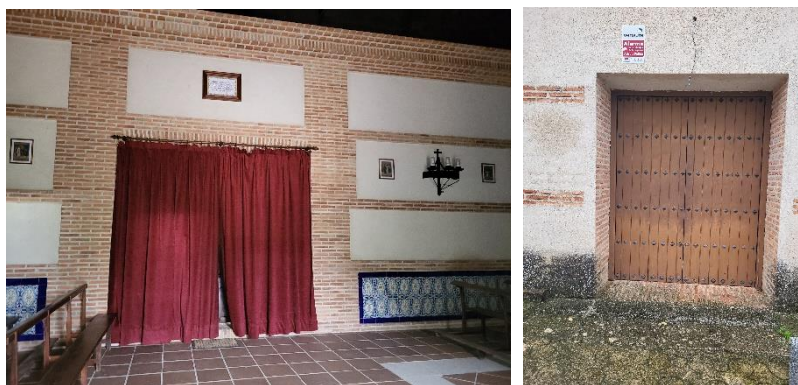
Esta puerta principal está enfrentada con una segunda puerta interior que comunica el templo directamente con el cementerio. En el interior, esta puerta presenta un pequeño escalón de 12 cm, pero exteriormente, se encuentra al mismo nivel que el cementerio, lo que facilita la entrada de agua hacia el interior de la ermita en caso de evento de inundación.

Figura 37. Puerta interior al cementerio. Vista exterior de esta puerta desde el cementerio

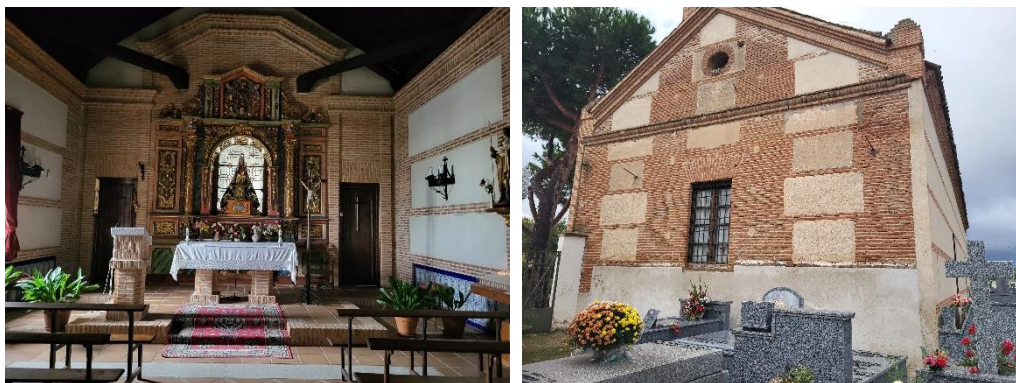
Figura 40. En el interior de la sacristía (tras las puertas, imagen izquierda), ventana con vistas al cementerio en la fachada este. Vista exterior de esta ventana (imagen derecha).

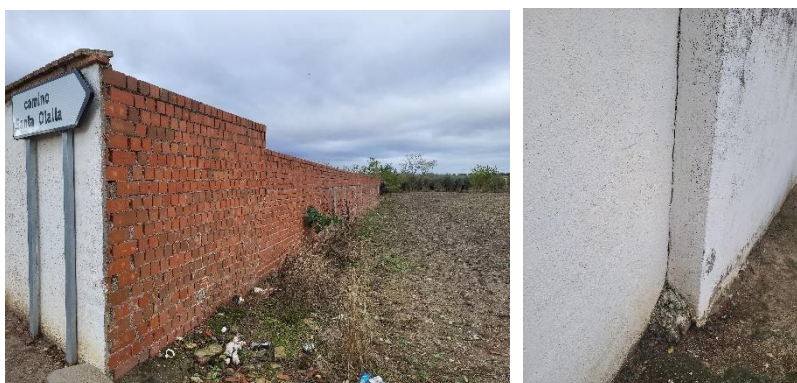
Durante la visita se ha observado, como posible punto de entrada de agua a través del cerramiento, la unión de ladrillos de la fachada norte del muro perimetral.

Figura 41. Muro en la fachada norte, vista exterior e interior

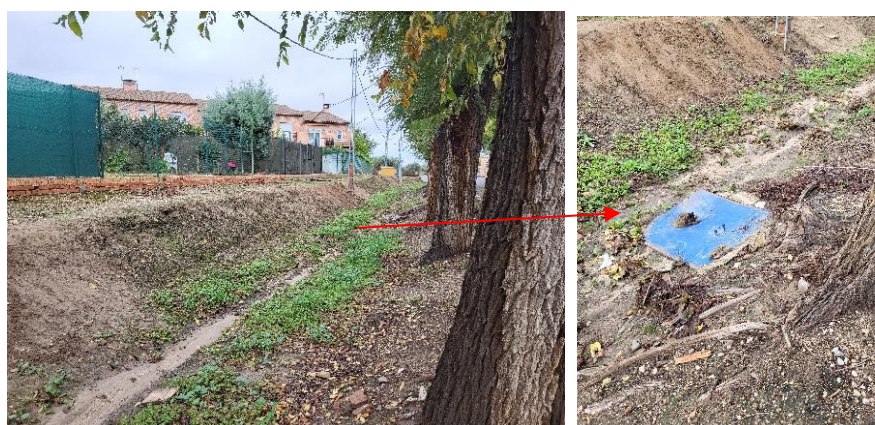
La red de saneamiento discurre por debajo del cauce, de modo que cuando ésta entra en carga, sus aguas fluyen directamente al cauce.

Figura 43. Arqueta de saneamiento en el propio cauce

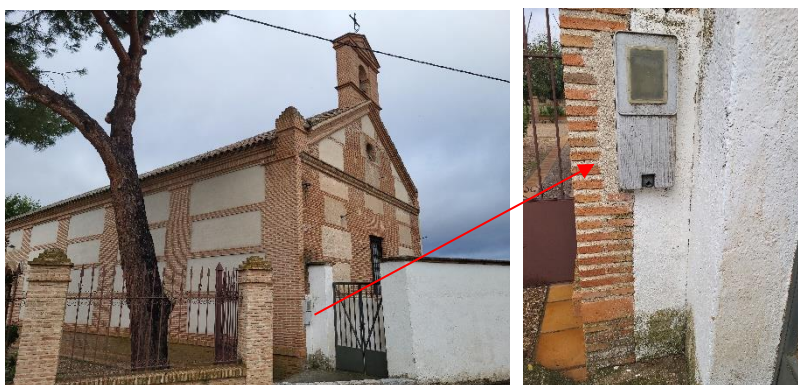
En la visita realizada se ha podido comprobar que el cuadro general eléctrico se encuentra elevado, respecto a cota de pavimento, en una altura superior al metro, por lo que éste no se vería afectado en caso de inundación.

Figura 44. Ubicación del cuadro eléctrico

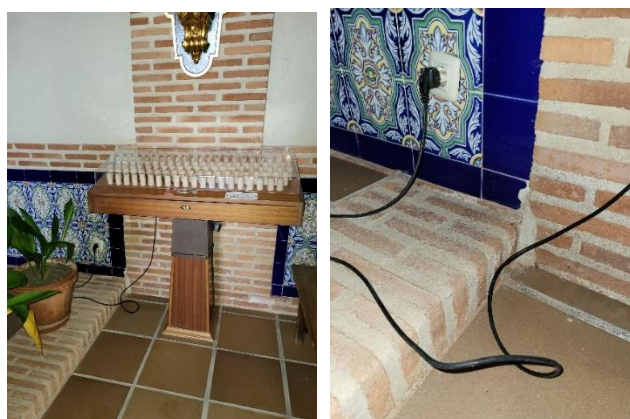
Igualmente cabe resaltar que, durante la visita de reconocimiento no se hallaron interruptores en el interior de la ermita, encontrándose tan sólo una toma de corriente, que da servicio al lampadario eléctrico, a unos 20 cm de la solera elevada del altar.

Esta parte de la estancia se encuentra elevada con respecto al suelo de la ermita por un escalón de aproximadamente 10 cm de altura. Los vecinos de la zona constatan que, durante los eventos ocurridos hasta la fecha, nunca ha rebasado dicho escalón.

Figura 45. Toma eléctrica, no elevada, que da servicio al lampadario

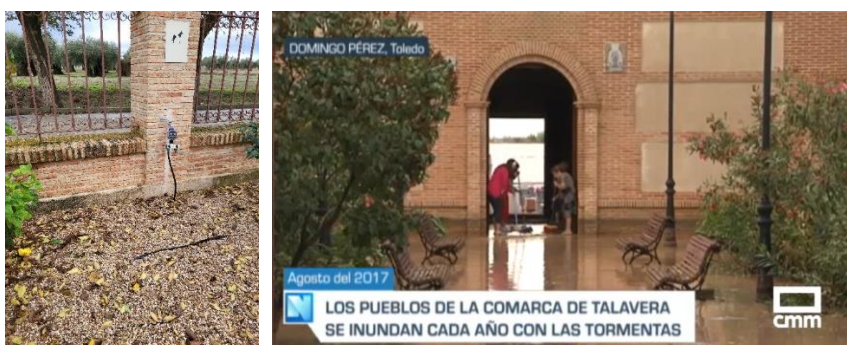
El sistema de riego de los jardines de la ermita se sitúa a una altura aproximada de 50 cm, con lo que, en el caso de que la inundación alcanzase dicha cota dentro de los jardines, éste podría verse afectado.

Según manifestaciones del párroco local y del personal del Ayuntamiento, el agua en el interior del templo ha alcanzado una altura inferior a los 10 cm durante eventos de inundación recientes, alcanzándose mayor cota en el cementerio (50 cm) y en los jardines de la ermita (40 cm). A esta cota se llega por acumulación de agua una vez que la misma entra por el acceso principal, en el perímetro exterior, y los accesos laterales.

Figura 47. Sistema de riego y altura del agua alcanzada en el templo durante el evento de 2017

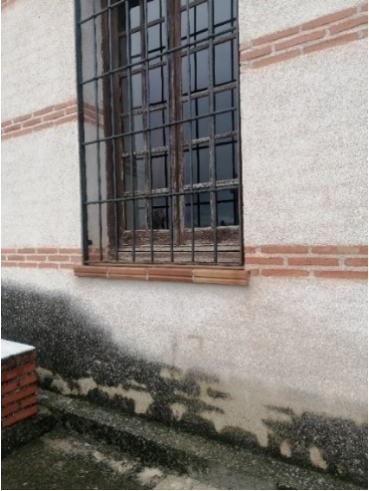
<p>Ventanas elevadas:</p> <p>Ventana 1: Ubicada a la izquierda del edificio (tomando como referencia la entrada principal):</p>

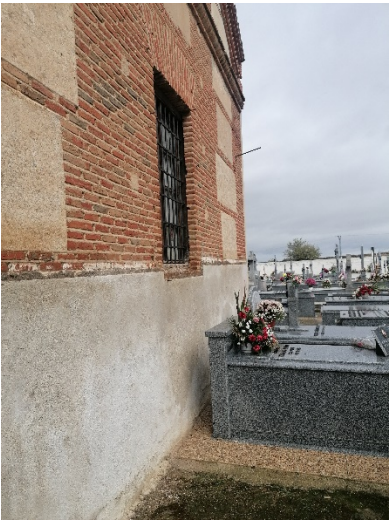
<p>Ventana 2: Ubicada a la derecha del edificio (tomando como referencia la entrada principal):</p>

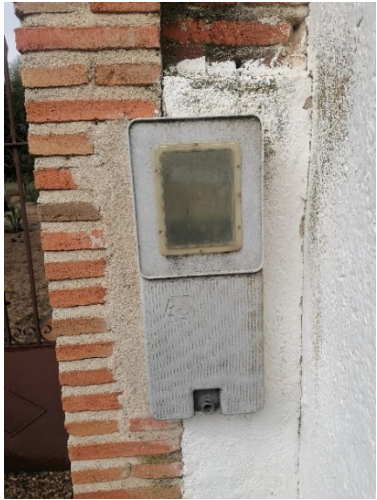
Dispositivos de aviso de ubicación de fosas	No
Fotografía	--
Elementos de aireación	No
Fotografía	--
Muros de carga y tabiques	--
Fotografía	--
Entrada de agua por saneamiento	No
Fotografía	--
Instalaciones eléctricas	--
Cuadros eléctricos	<p>Cuadro eléctrico ubicado en el muro perimetral de la Ermita, a mano derecha (tomando como referencia la entrada principal).</p>

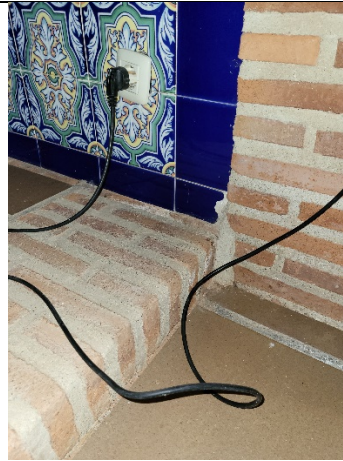
Tomas	Sí

Elevados 20 cm sobre solera tras un escalón de 8 cm aproximadamente

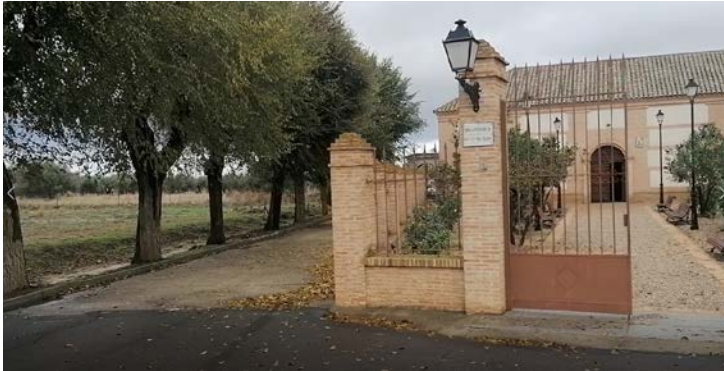
Entrada principal a los jardines de la ermita, arroyo a su izquierda

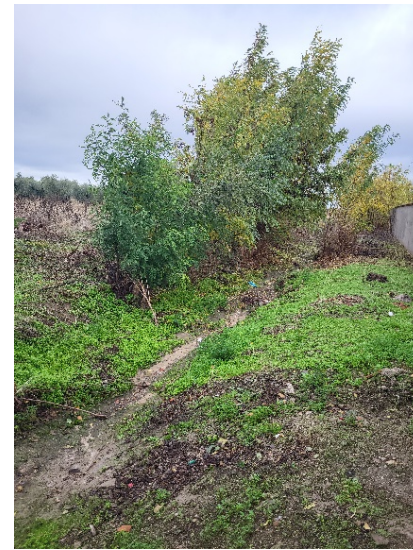
Arroyo paralelo al cerramiento del cementerio

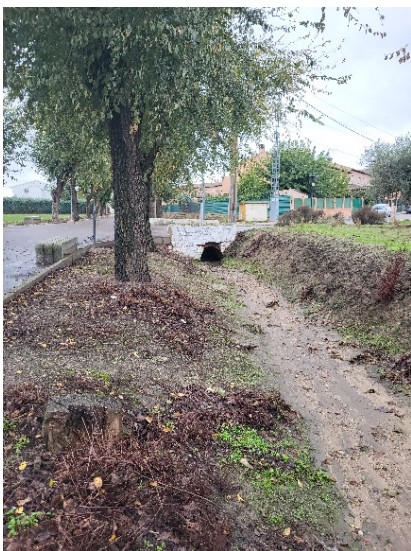
Cruce arroyo con calle Penitentes, paso aguas abajo

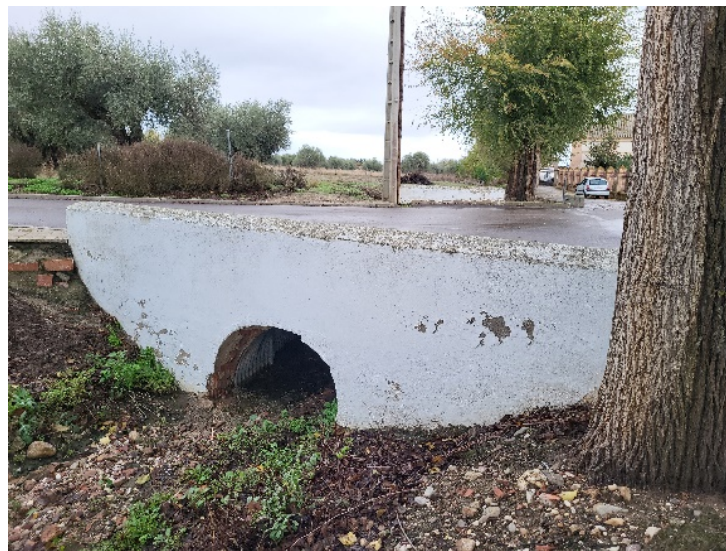
Cruce arroyo con calle Penitentes, paso aguas arriba

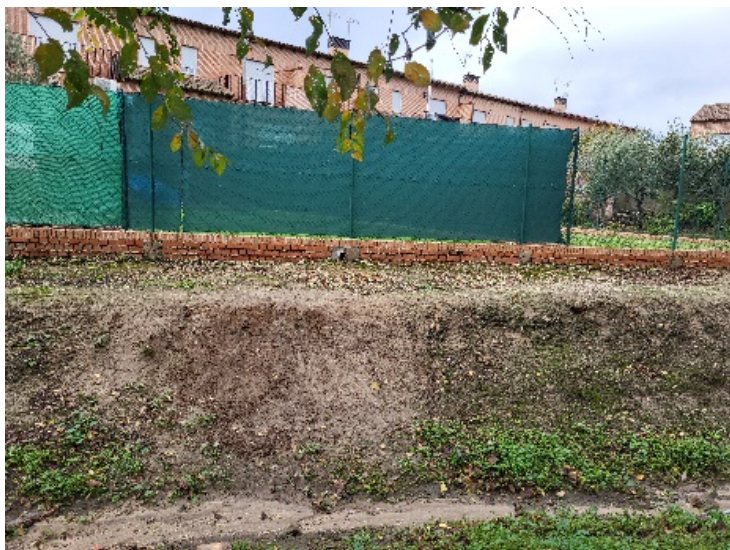
Desagüe de parcelas próximas al cauce

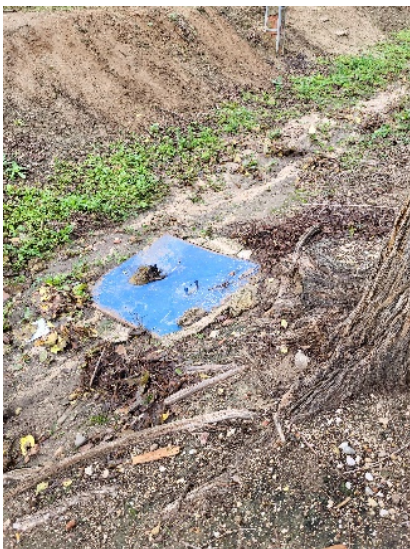
Arqueta de saneamiento en el propio cauce

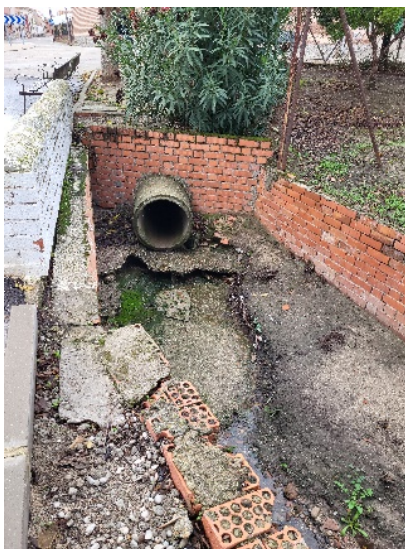
Cruce con calle de los Penitentes

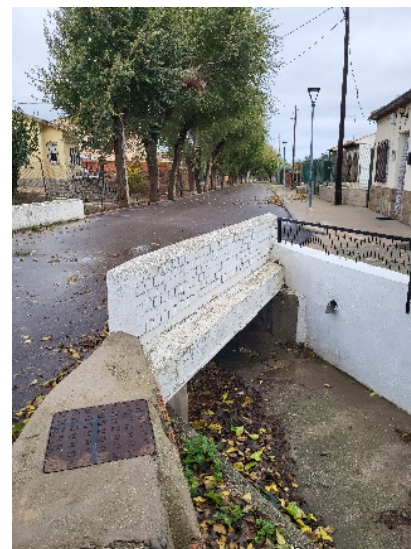
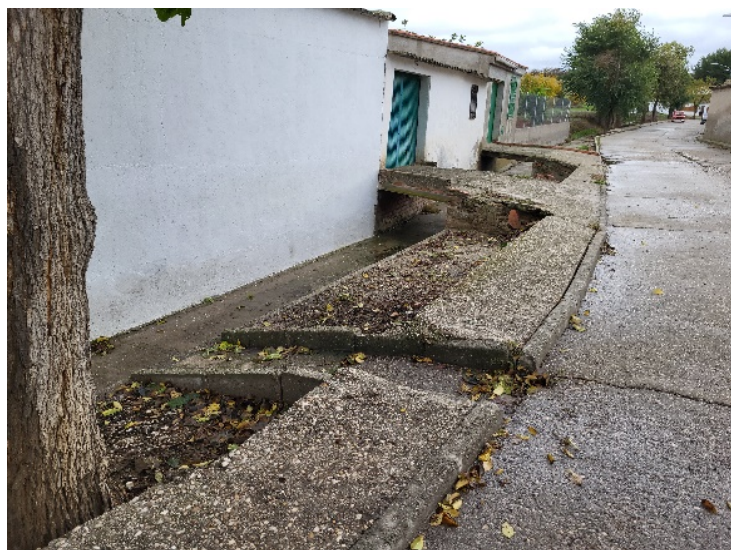
Encauzamiento a lo largo de la carretera de Otero

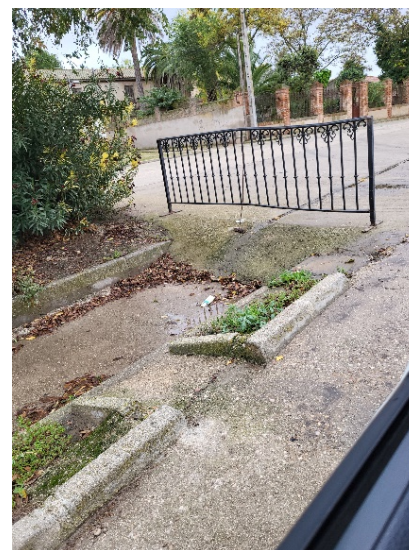
Punto de soterramiento del cauce en la calle Portuguesa

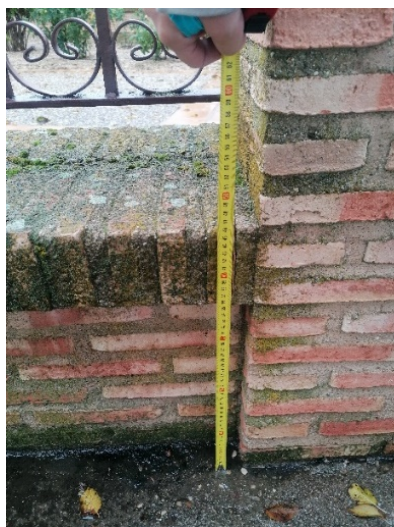
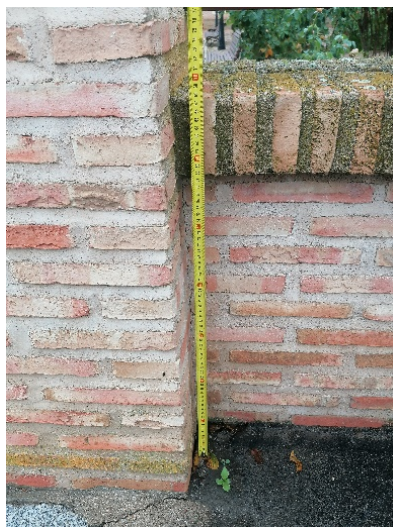
Altura del murete exterior, en las inmediaciones de la entrada principal

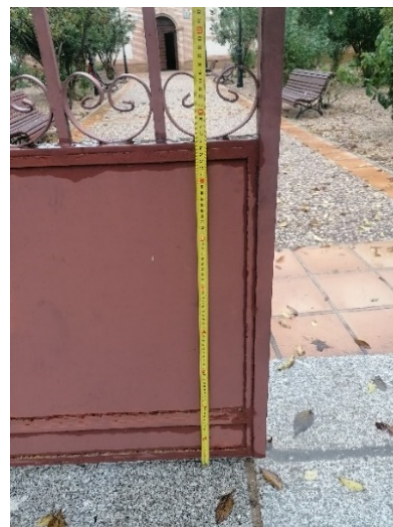
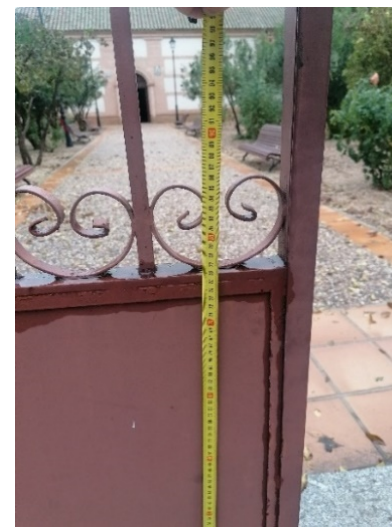
Altura la chapa opaca de la forja de la entrada principal exterior

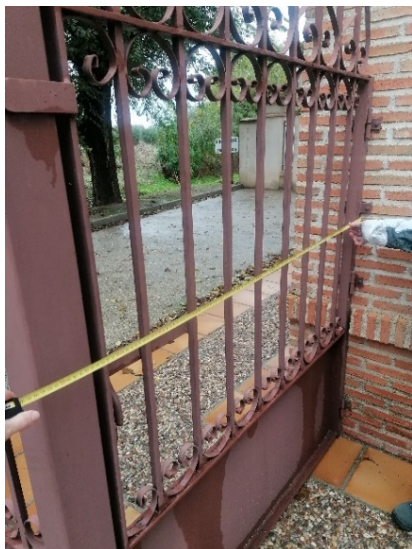
Acceso perimetral, en fachada oeste

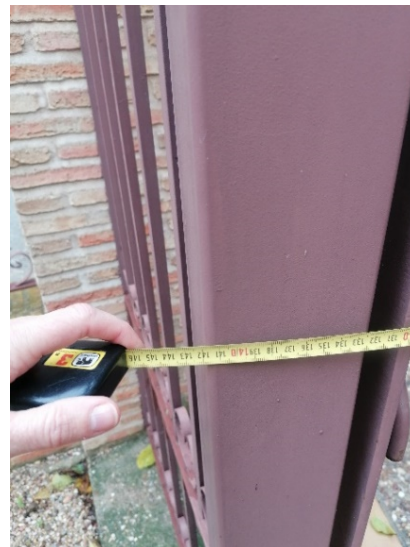
Ancho de la puerta lateral de entrada, fachada oeste

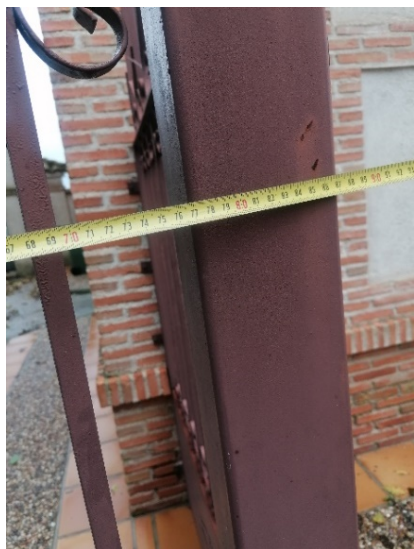
Ancho vallado forja, entrada oeste

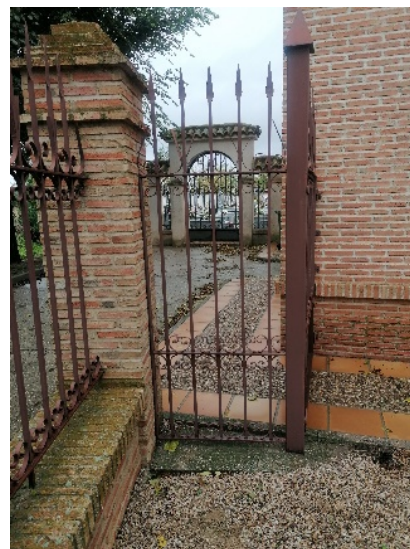
Vallado de forja contra el muro oeste

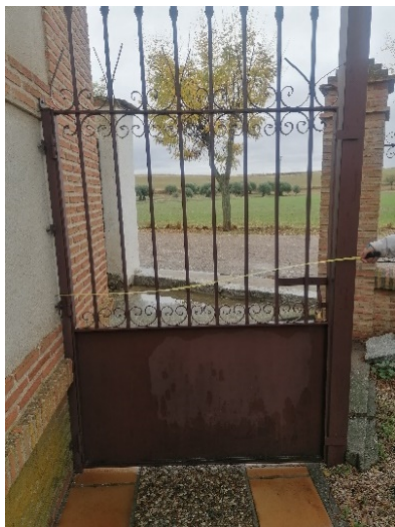
Acceso perimetral, en fachada este

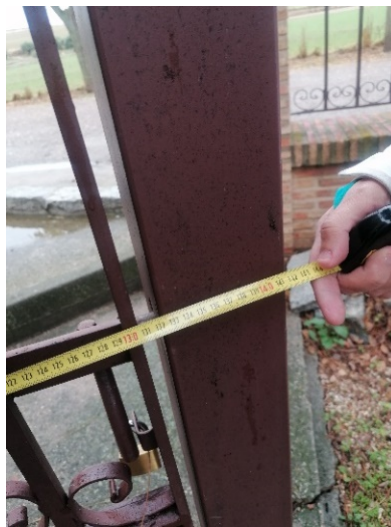
Ancho puerta entrada lateral y alto de chapa

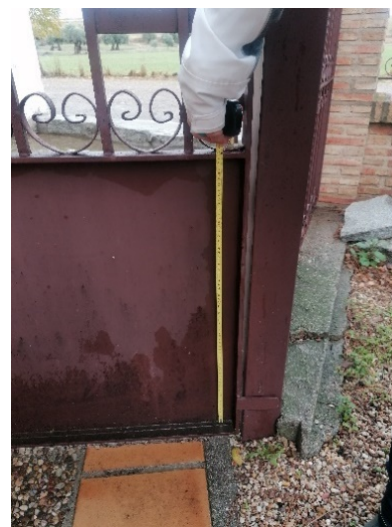
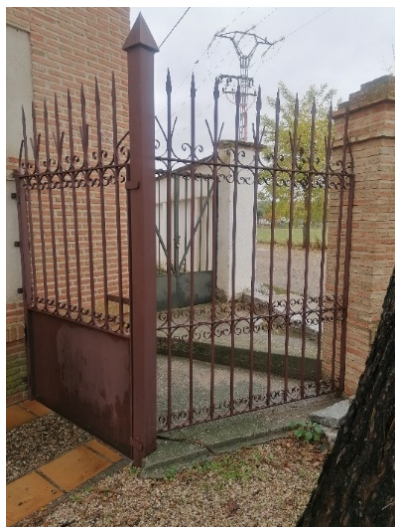
Vallado de forja contra la mocheta, en el muro este

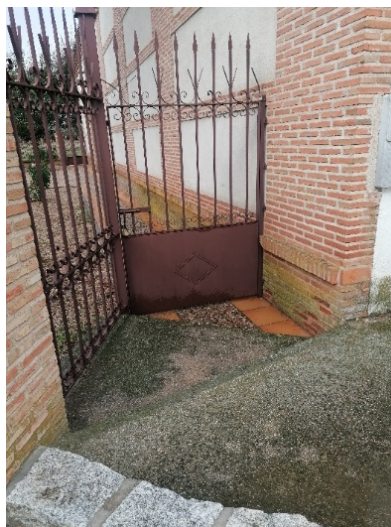
Salida lateral, fachada este, y escalones, a camino de Domingo Pérez y cementerio

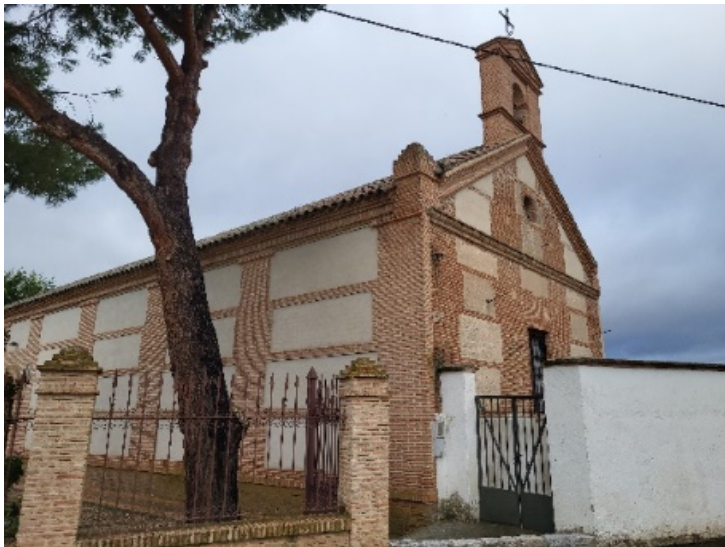
Fachada este, salida lateral y acceso a cementerio

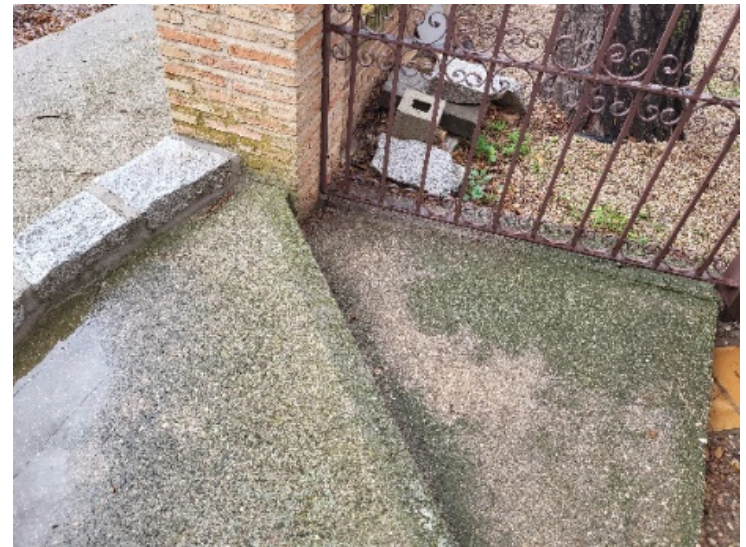
Escalones a camino de Domingo Pérez y cementerio

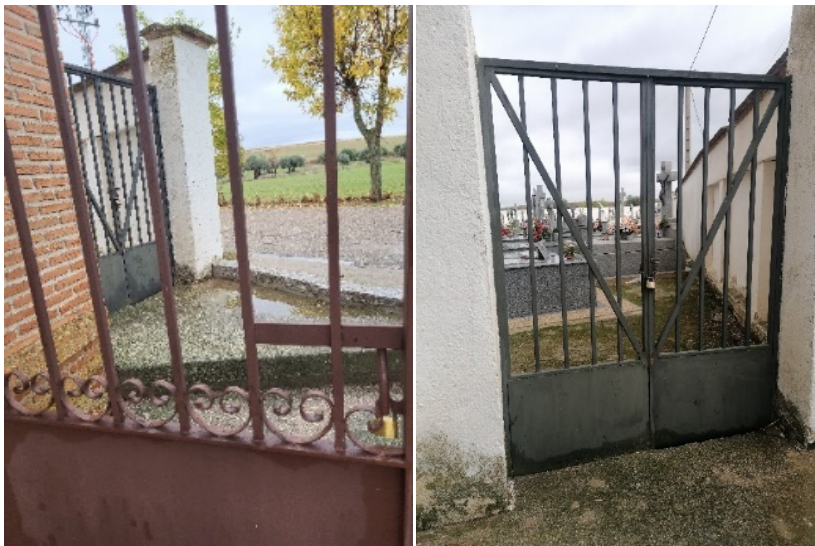
Acceso a cementerio desde camino de Domingo Pérez y desde salida lateral de los jardines de la ermita

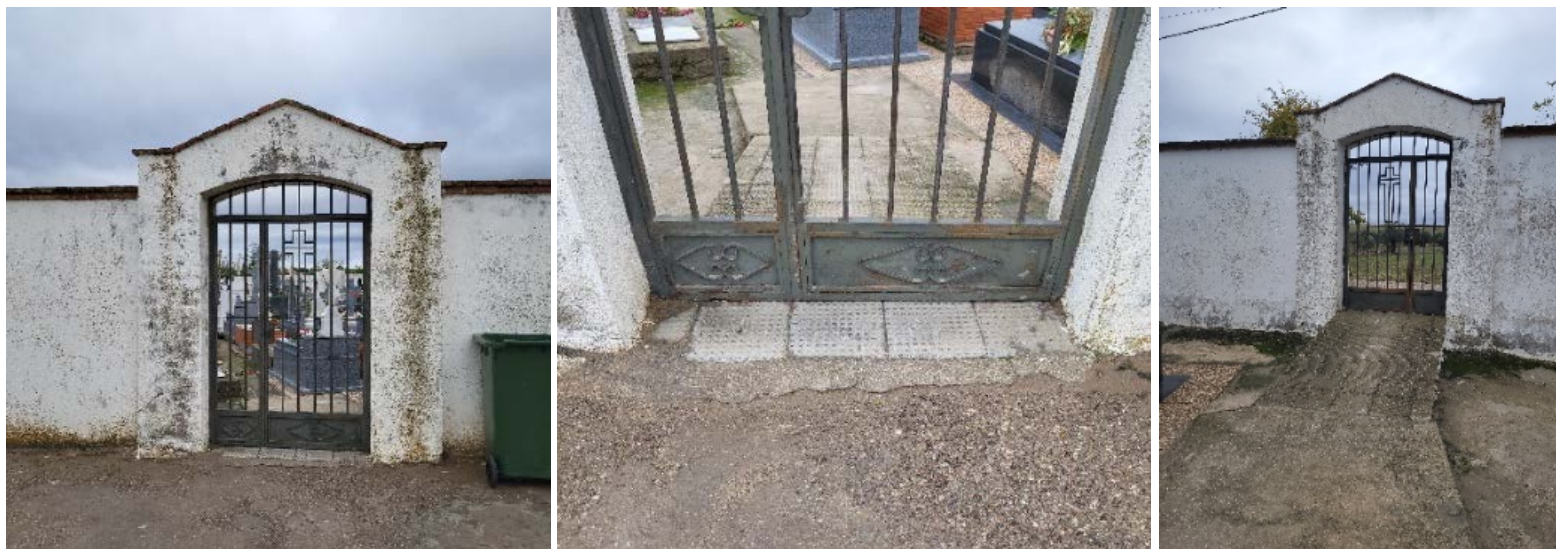
Puerta acceso al cementerio en el camino de Domingo Pérez, con chapa inferior, y con rampa hacia el interior

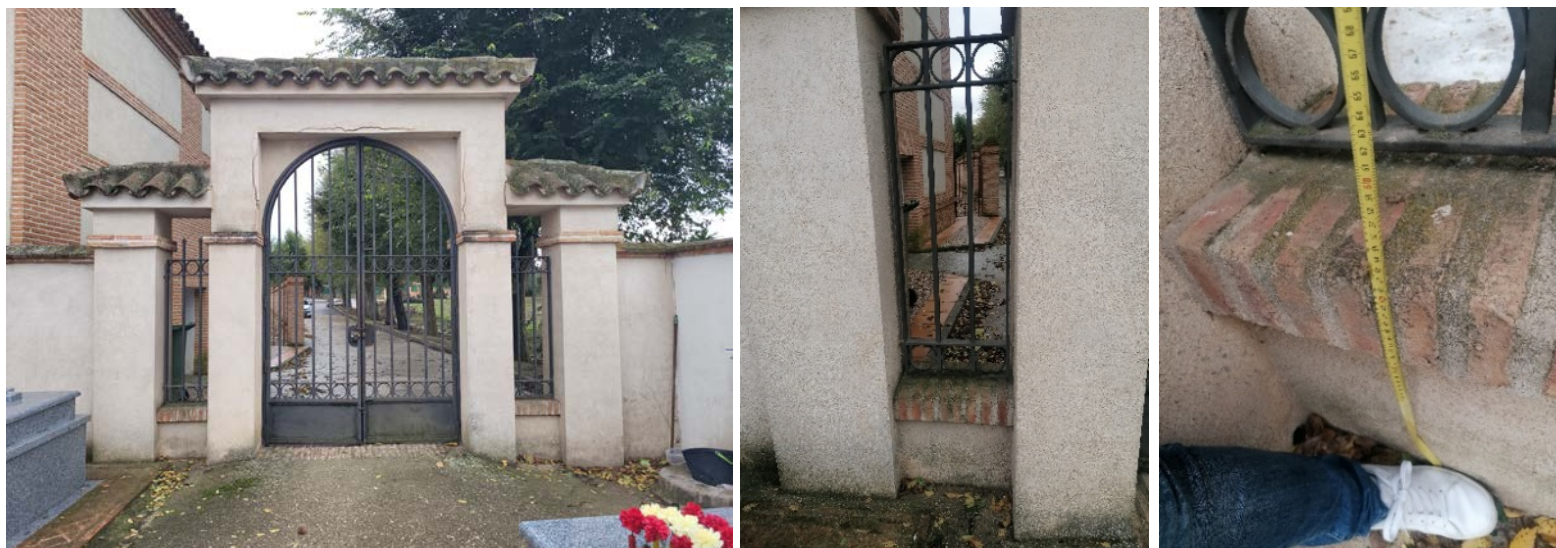
Puerta principal de acceso al cementerio, con muretes laterales y valla de forja

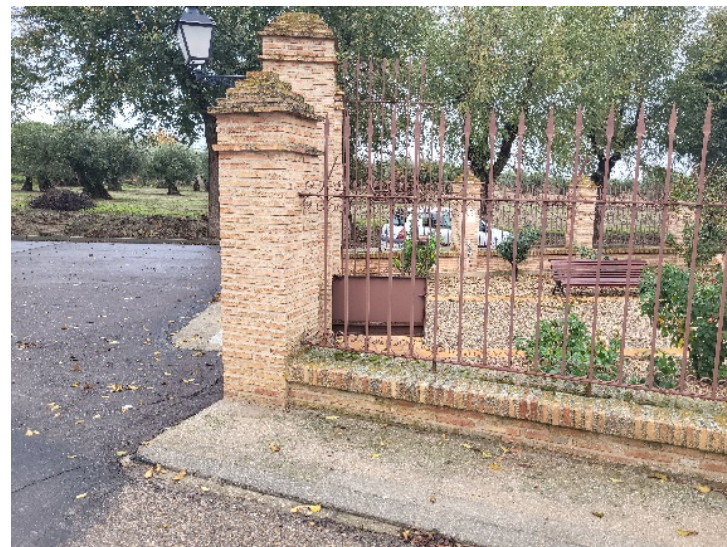
Murete perimetral en su punto más bajo, próximo a entrada principal

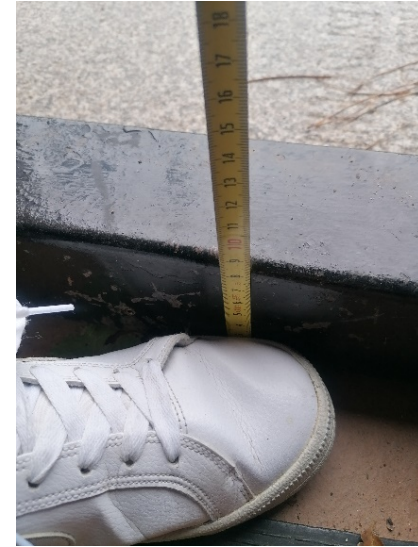
Escalón, en la entrada principal al edificio

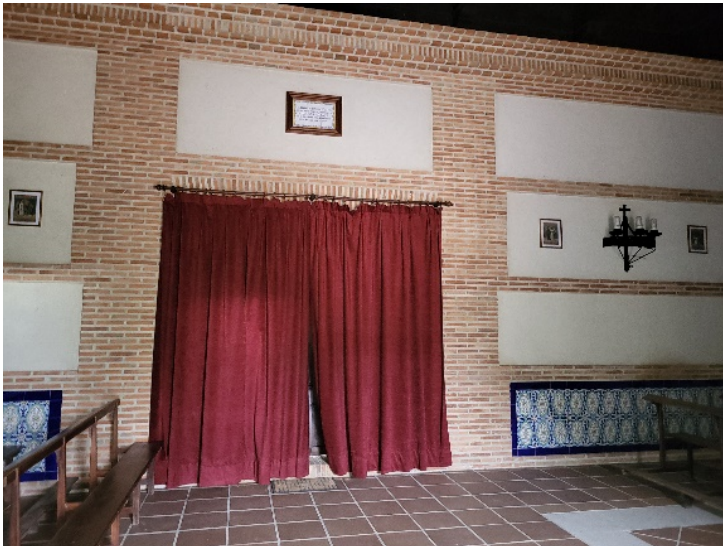
Salida a cementerio desde el interior de la ermita

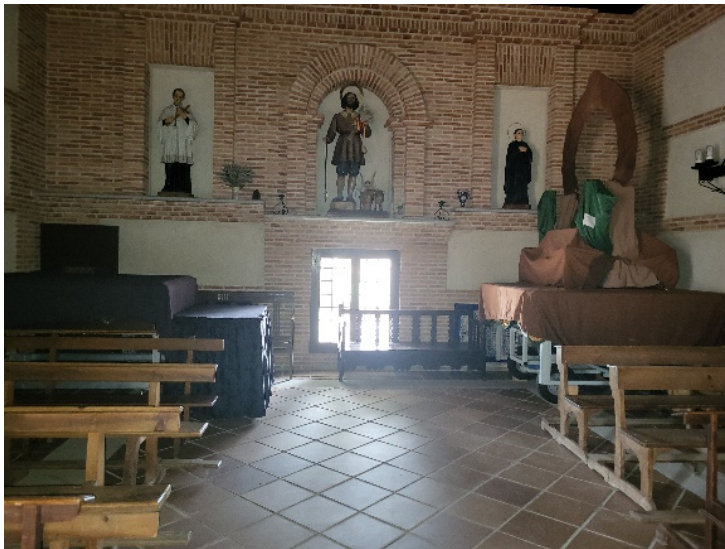
Ventana, a poca altura, en fachada oeste

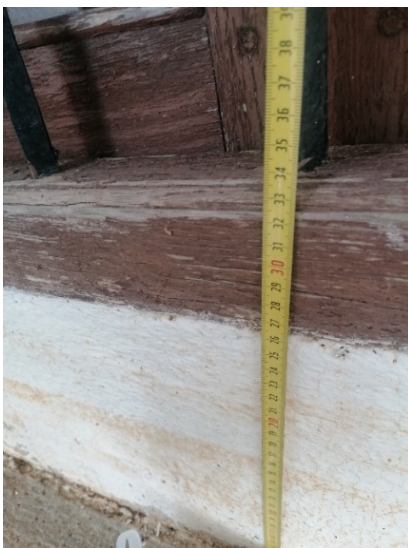
Alto desde pavimento de ventana en fachada oeste

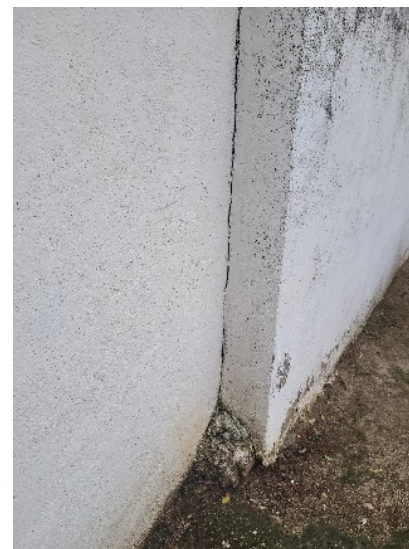
Desperfectos en el interior del muro del cementerio, fachada norte

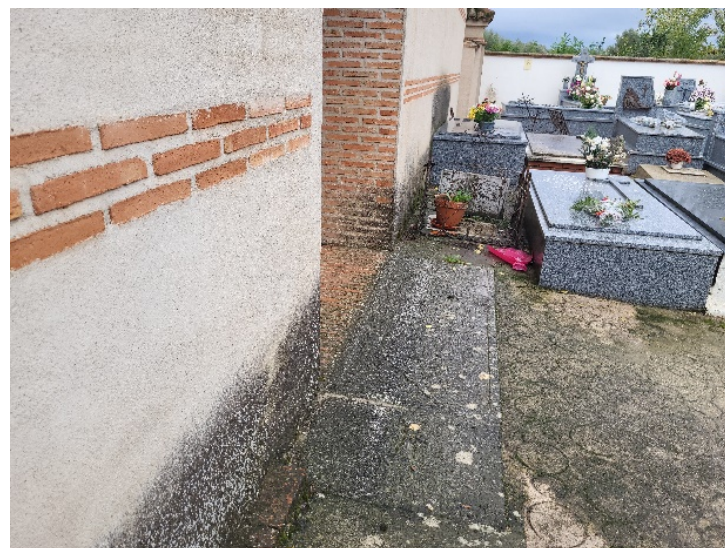
Humedades en la fachada del edificio, orientación norte

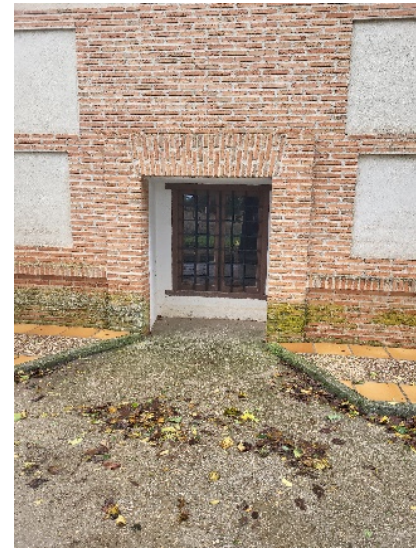
Humedades en la fachada del edificio, orientación oeste

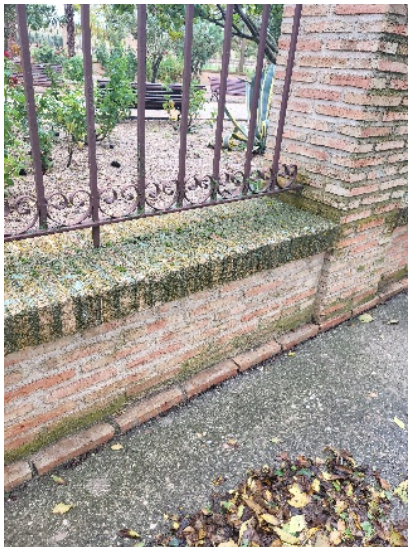
Humedades en el murete perimetral, orientación oeste

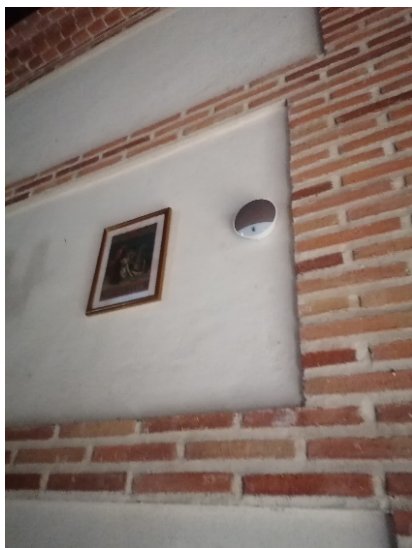
Sistema de alarma. Sirena

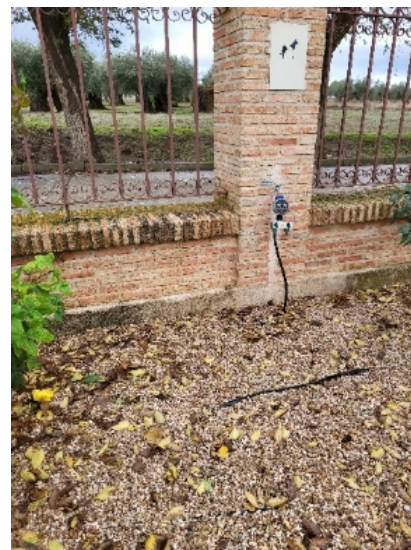
Sistema de riego

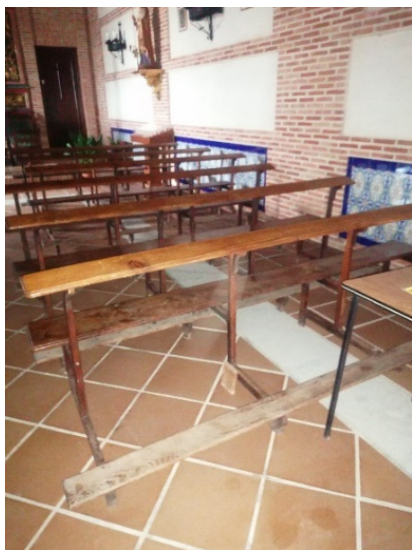
Mobiliario en el interior del templo

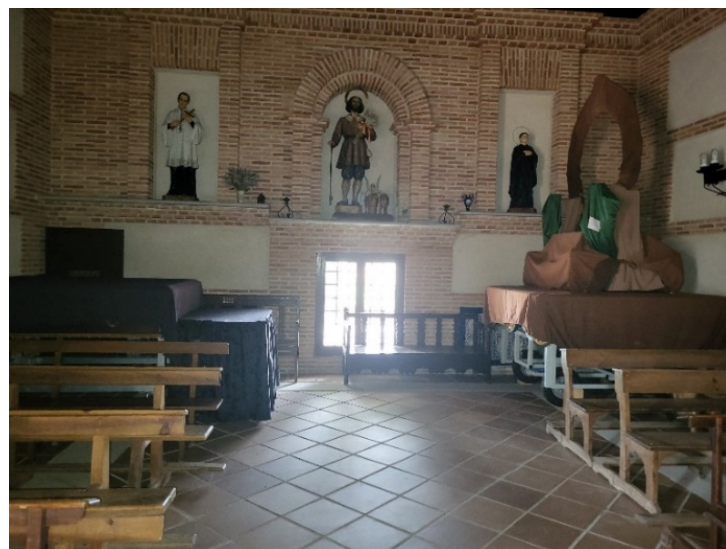
Imágenes en el interior del templo
