# PROGRAMAS PILOTO DE ADAPTACIÓN AL RIESGO DE INUNDACIÓN Y DE FOMENTO DE LA CONSCIENCIA DEL RIESGO DE INUNDACIÓN EN DIVERSOS SECTORES ECONÓMICOS

LOTE 3 EQUIPAMIENTOS URBANOS Y EDIFICACIONES

## CASO PILOTO: INFORME DE DIAGNÓSTICO

### **CENTRO DE SALUD OLIVA PLAYA (VALENCIA)**

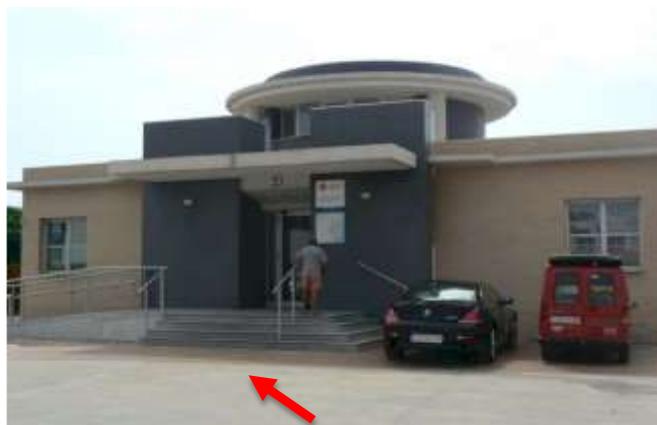
En cuanto a los calados, se ha determinado la puerta de acceso del edificio a la calle Anguila como punto de medida (Figura 15), obteniéndose los siguientes resultados para los distintos periodos de retorno (Tabla 6):

Figura 15. Acceso del edificio a la calle Anguila y punto de medida de los calados

El acceso principal al edificio se encuentra elevado 0,60 m por encima de cota de acerado, ya que este cuenta con cuatro escalones de aproximadamente 15 cm cada uno. Es por esto por lo que el Centro de Salud no sufre daños en el escenario T = 10, ya que el calado en ese caso sería de 0,41 m según los valires reflejados en el SNCZI.

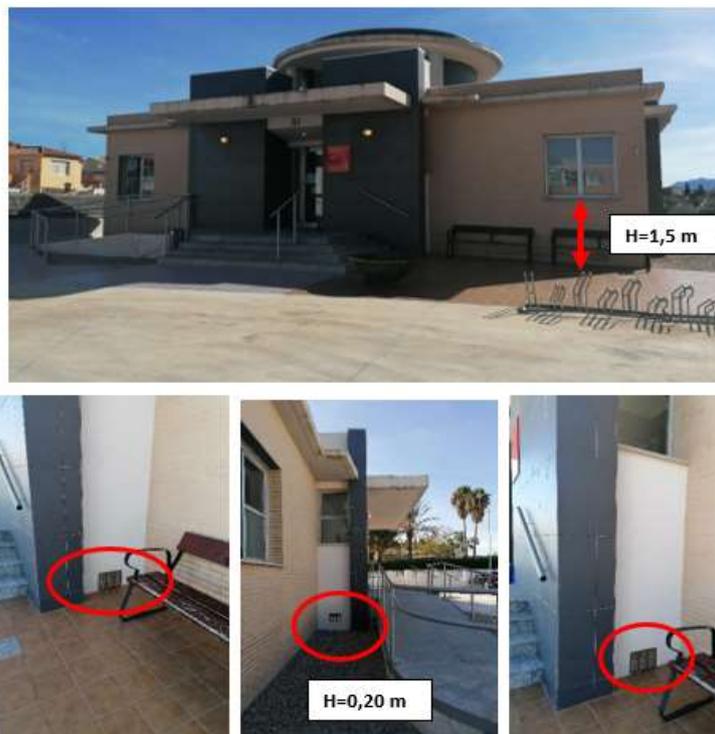
En la fachada NO aparte del acceso principal, figuran dos ventanas, una a cada lado de la puerta, que se encuentran ubicadas a 1,5 m aproximadamente sobre cota de rasante. En esta misma fachada se disponen dos rejillas de ventilación una situada a cota de rasante y otra elevada aproximadamente 20 cm sobre solera. Igualmente se disponen en esta fachada dos ventanas laterales situadas sobre cota de inundación.

Figura 28. Fachada NO del centro de salud. Entrada principal

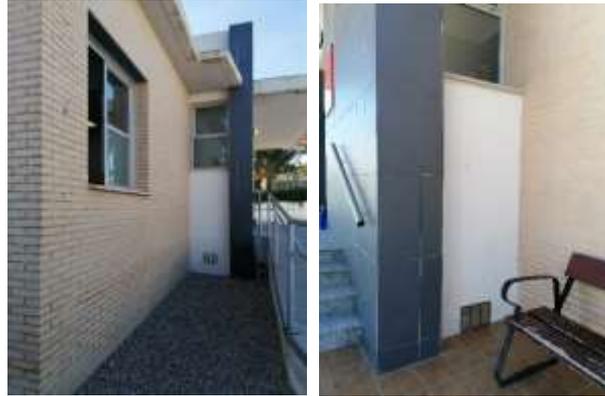
Figura 29. Ventanas laterales ubicadas sobre cota de inundación ( $h > 1,5$  m) en el acceso principal al edificio

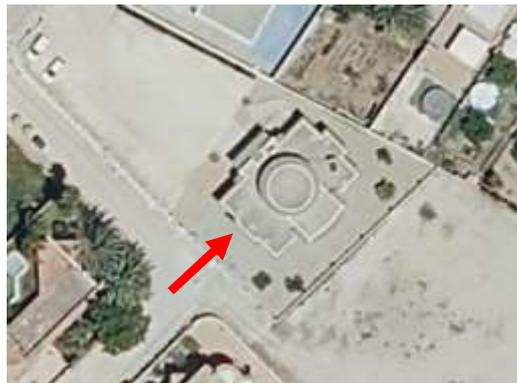
En la fachada SO figuran como posibles puntos de entrada de agua: una ventana ubicada a proximadamente 1,5 m sobre cota de solera y dos rejillas de ventilación; una situada a cota de solera y otra elevada aproximadamente 20 cm sobre rasante.

Figura 30. Planta del centro de salud. Marcada orientación SO

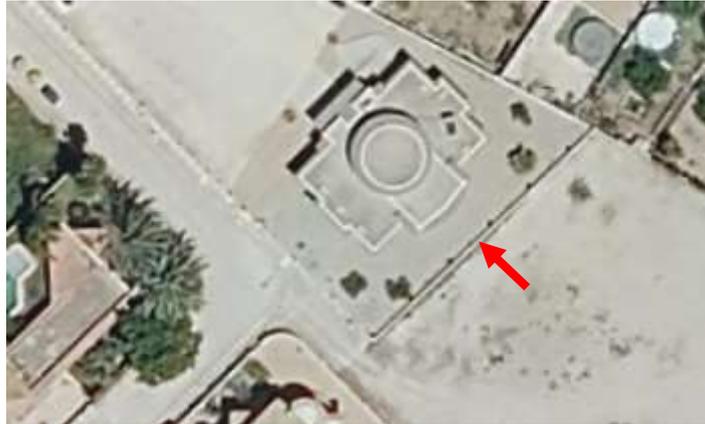
En la fachada SE figuran como posibles puntos de entrada de agua: dos ventanas similares a las de la entrada principal (elevadas sobre cota de terreno 1,5 m) y tres ventanas en la zona central (estando una de ellas formada por 5 cuerpos) elevadas unos 60 cm sobre cota de terreno. En esta orientación se disponen a su vez 4 rejillas de ventilación situadas a unos 20 cm sobre cota de terreno.

Figura 32. Planta del centro de salud. Marcada orientación SE

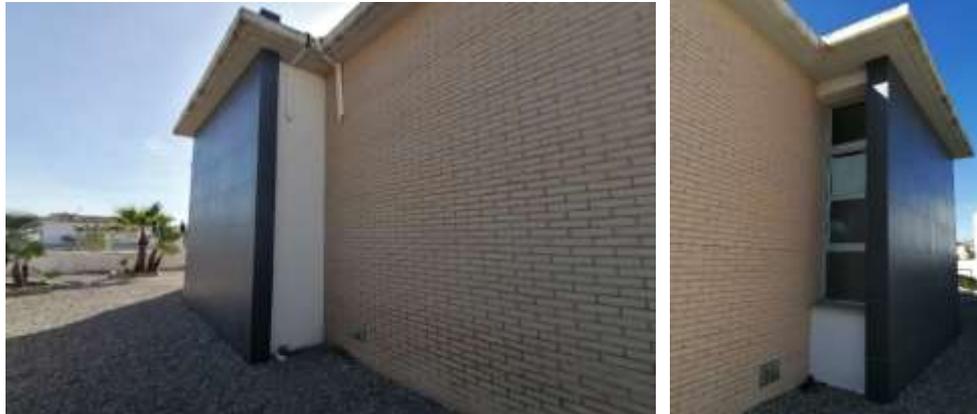
Por último, en orientación NE el edificio cuenta con dos rejillas de ventilación situadas al igual que en casos anteriores a unos 20 cm sobre rasante y una ventana vertical ubicado a unos 50-60 cm sobre cota de terreno dispuesto en un lateral del muro que conforma la fachada.

Figura 34. Fachada NE del centro de salud

Cabe señalar que los ventanales que se encuentran situados aproximadamente a 60 cm sobre cota de terreno en las fachadas SE y NE podrían verse afectados en los escenarios de T 100 y T500 años, según los datos aportados por el SNCZI.

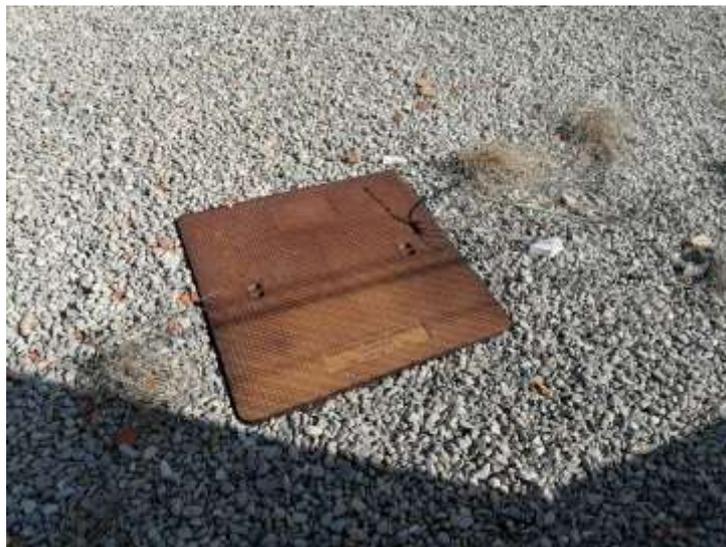
La acometida de saneamiento se encuentra situada junto a la fachada suroeste.

Figura 36. Arquetas de saneamiento

Se considera recomendable la instalación de válvulas antirretorno.

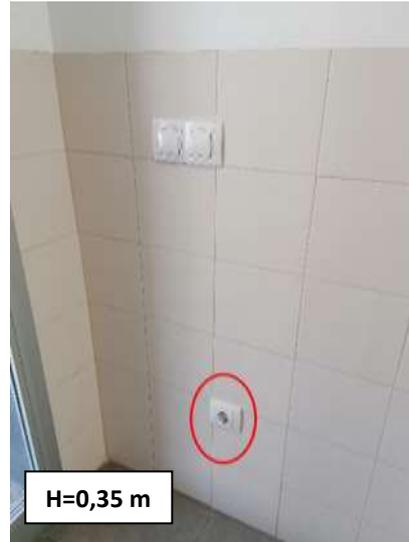
Todos los interruptores se encuentran elevados en torno a 1,10 m, situándose las tomas a unos 35 cm sobre el cota de solera.

Figura 39. Toma situada a la entrada del edificio junto a los baños

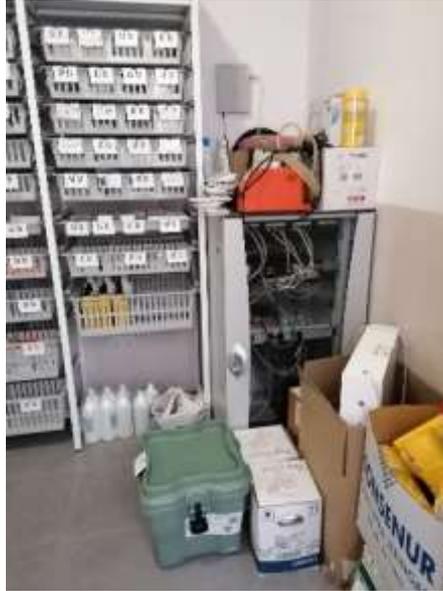
Dentro del edificio figura un cuarto destinado a almacén en el que se encuentra un rack de comunicaciones. Este elemento se vería afectado en el caso de entrar el agua dentro del edificio, ya que este se encuentra instalado directamente sobre cota de solera.

Figura 41. Rack de comunicaciones ubicado en el almacén del edificio

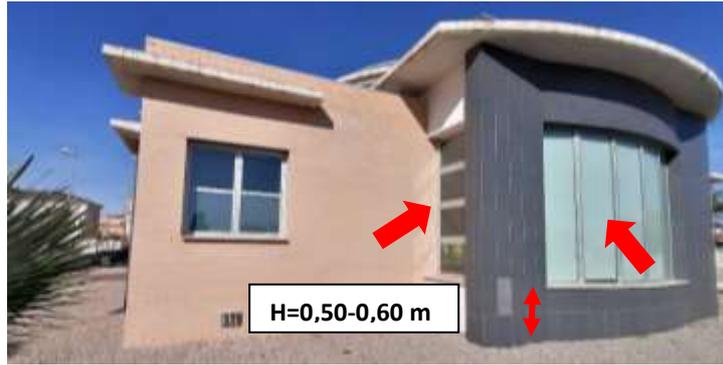
Figura 50. Acristalamiento a sustituir en fachada SE.

- **Sustitución del el acristalamiento de las ventanas ubicadas en orientación SE, por uno resistente a la presión ocasionada por el agua.**

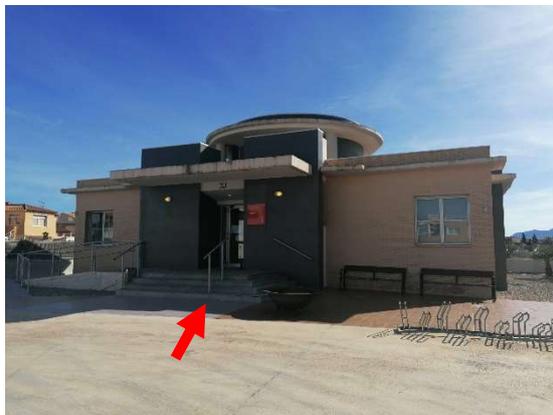
Puntos y vías de entrada de agua.      Acceso Principal. Según el SNCZI la cota de inundación para T500 en este punto es de 1,15 m

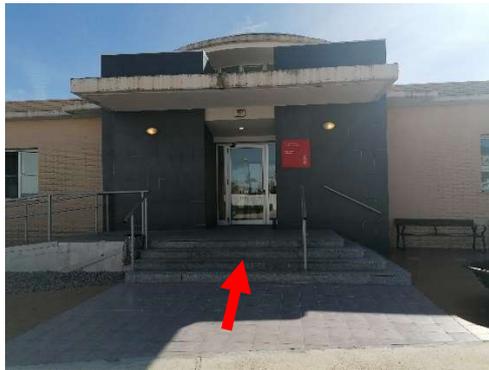
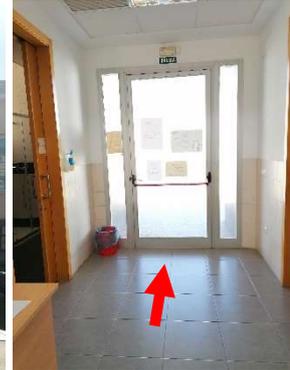
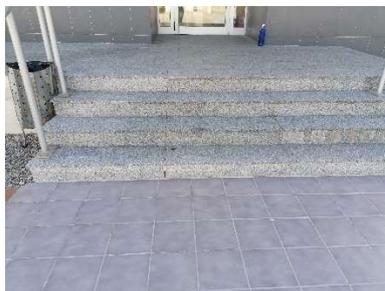
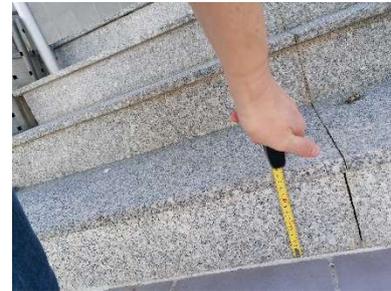
4 escalones de Tabica= 15 cm= 60 cm.

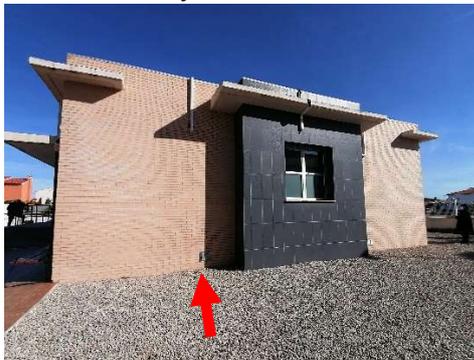
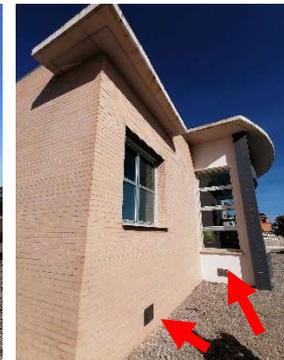
Rejillas del Forjado Sanitario. Ubicadas a 20 cm sobre cota de terreno.

Dimensiones Rejillas 20x20 cm.

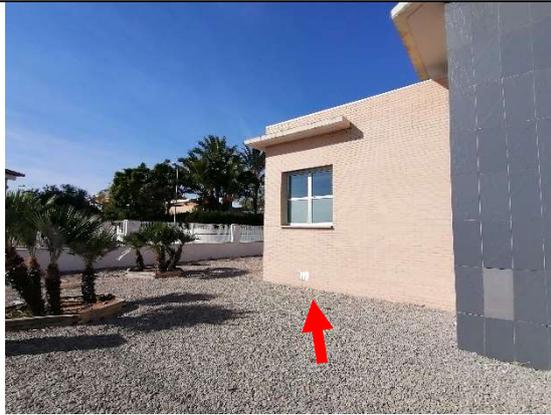
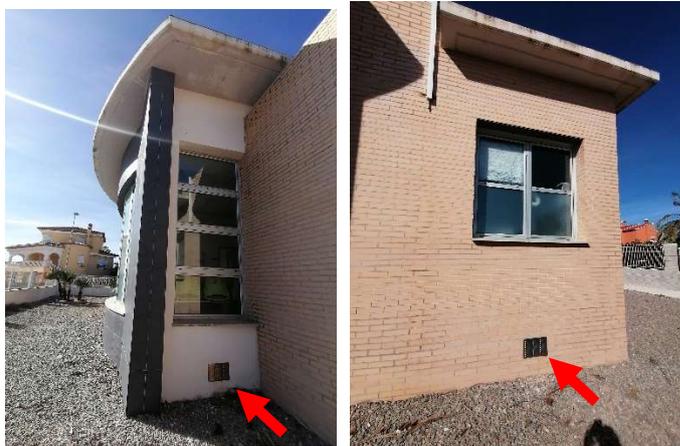
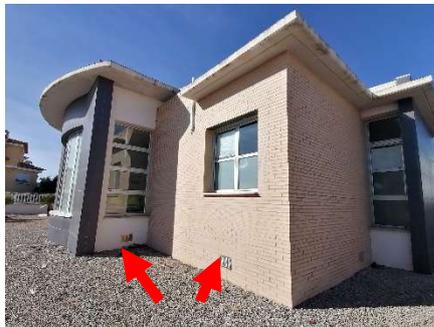
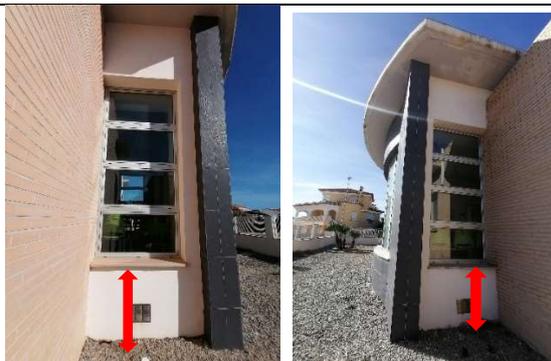
Ventanas Ubicadas en cotas Bajas.  $H=60\text{ cm} < \text{Cota T500 años}$

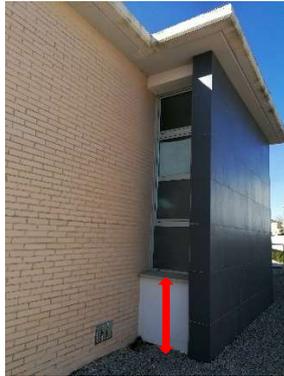
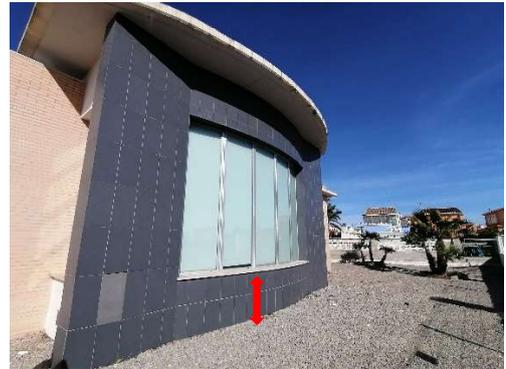
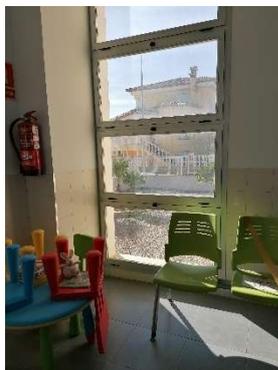
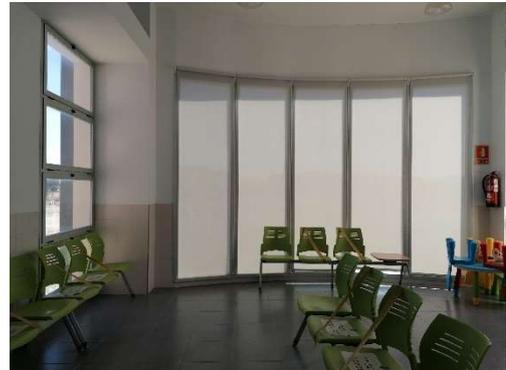
Vista Interior de las ventanas ubicadas a cotas más bajas.

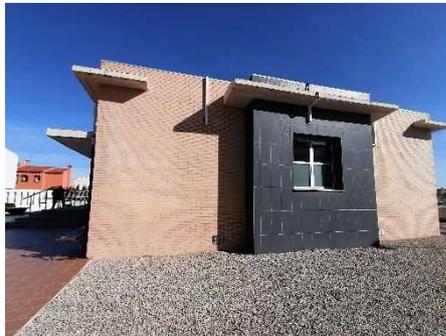
Ventanas ubicadas a cota de inundación superior a T=500 años  
H= 1,50 m.

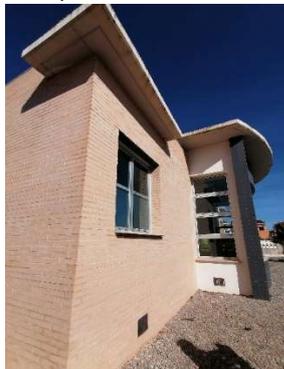
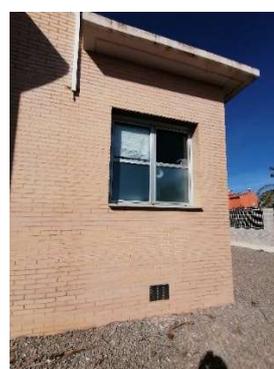
Ventanas ubicadas a cota de inundación superior a T=500 años  
H= 1,50 m.

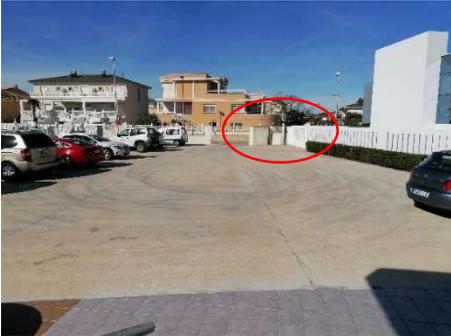
Situación	Cuadro general ubicado entrada del Aparcamiento

Vulnerabilidad	Baja. Se encuentra elevado.
Tomas	Elevadas 35 cm.

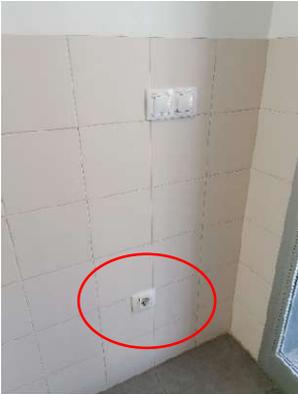
Interruptores	Elevados.

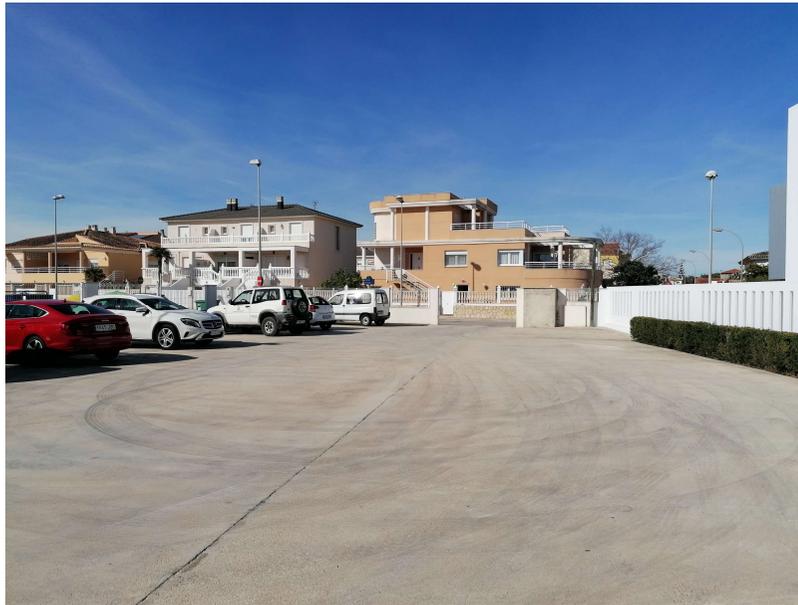
Acceso rodado al aparcamiento exterior desde la calle Anguila. Orientación NO de la parcela.

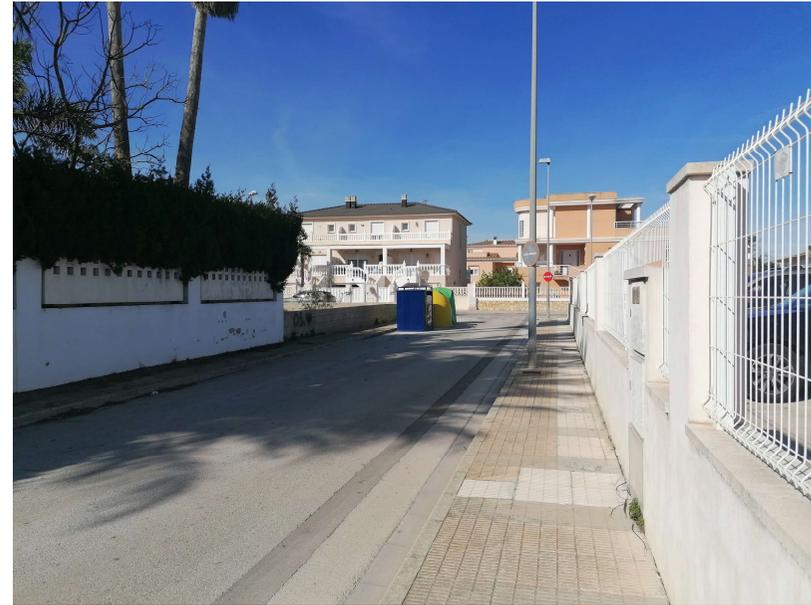
Calle Juliola situada al SO de la parcela y calle Anguila al fondo.

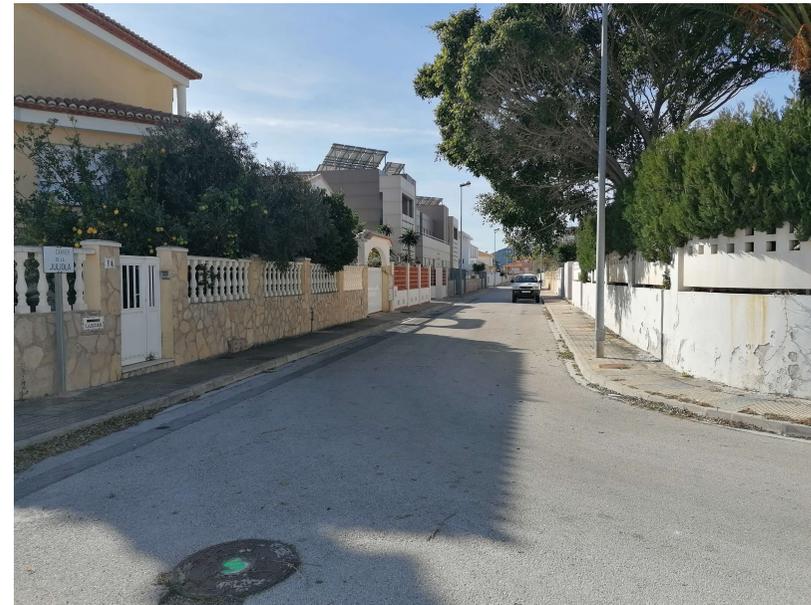
Continuación de la calle Juliola en forma de L en orientación SO.

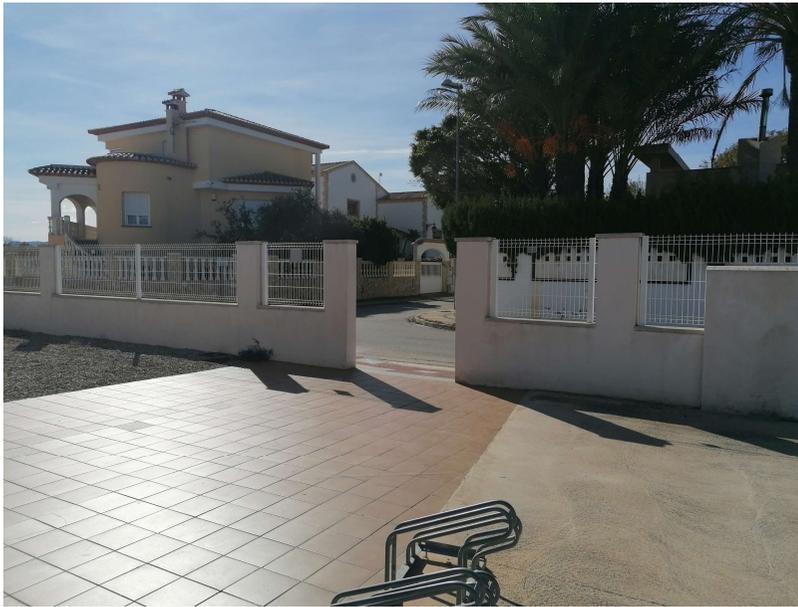
Acceso peatonal desde la calle Juliola. Orientación SO de la parcela.

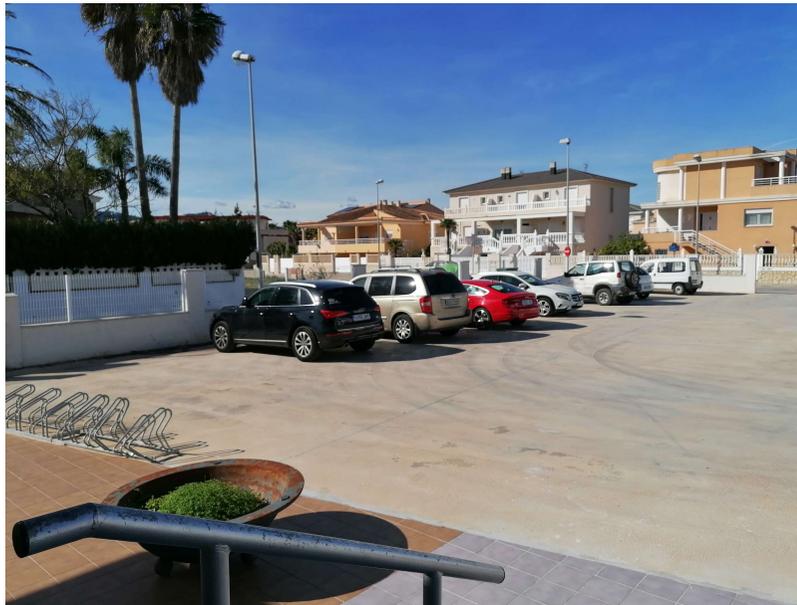
Vista del aparcamiento y muro de la parcela en orientación SO.

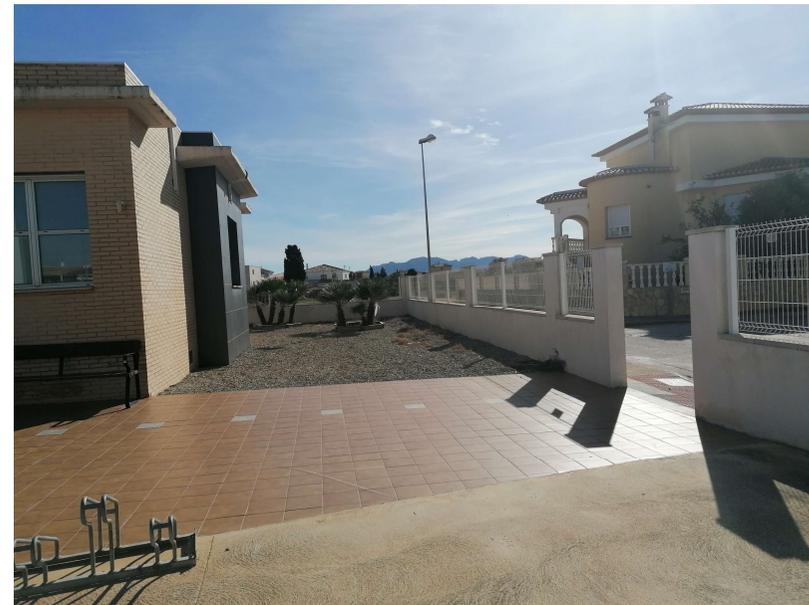
Vista de los límites de la parcela en orientación SO. Vista del acceso peatonal.

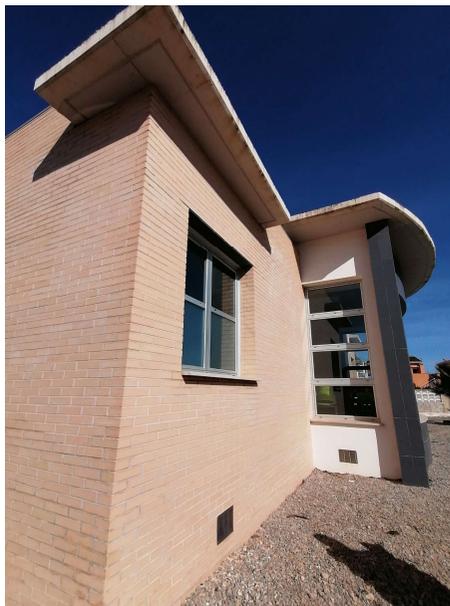
Fachada SE del centro de salud.

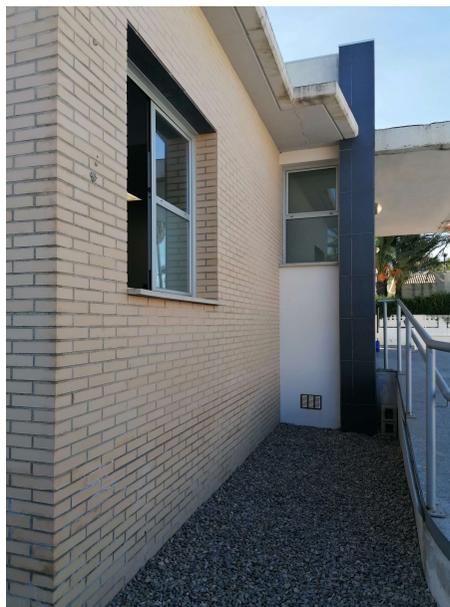
Vista lateral del acceso principal al . Ubicación de ventanas elevadas por encima de 1,5 m.

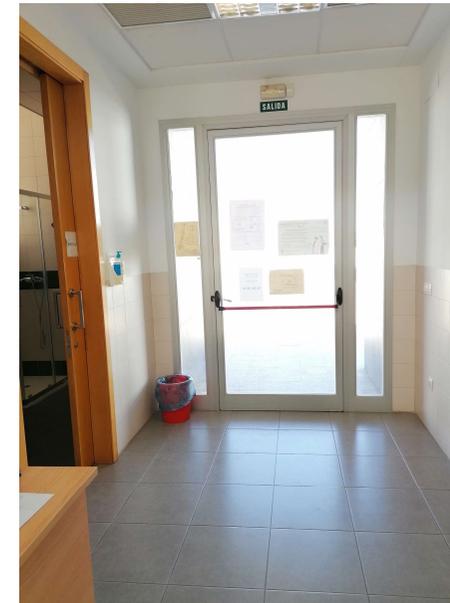
Vista desde el interior del acceso principal al centro de salud.

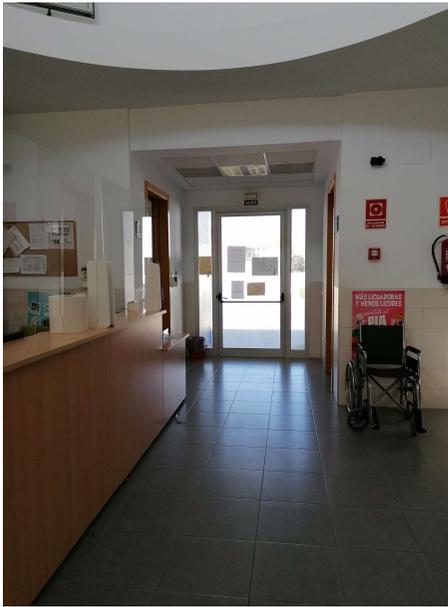
Vista de la entrada principal al centro de salud y recepción.

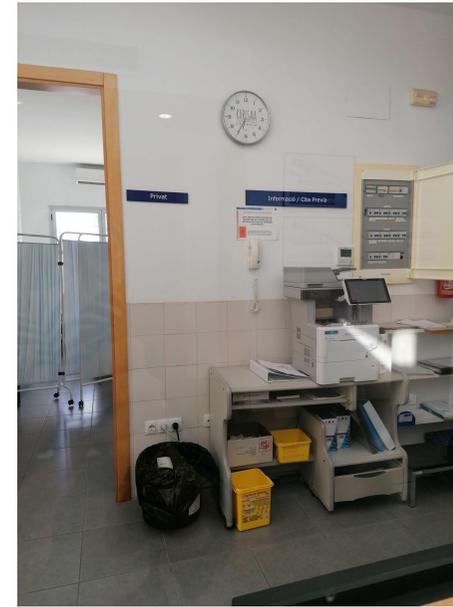
Zona de impresoras ubicada en la recepción.

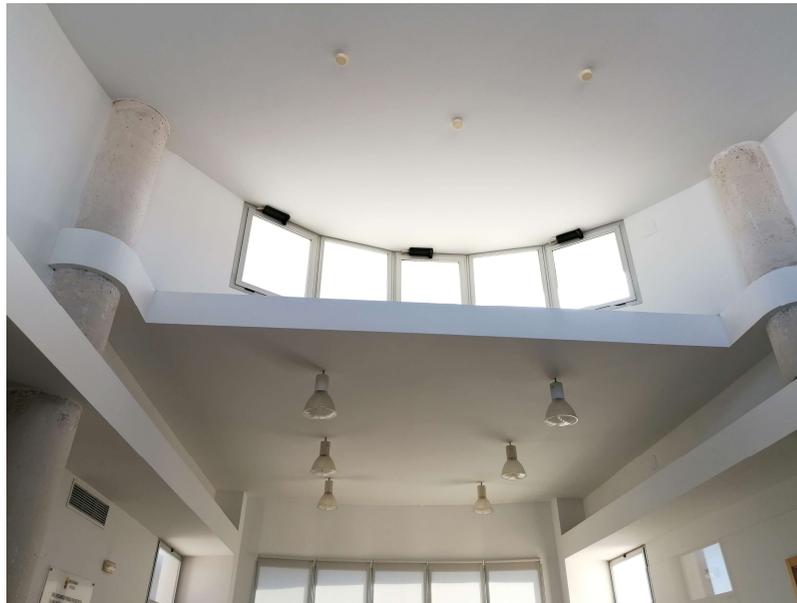
Vista de la bóveda acristalada del edificio.

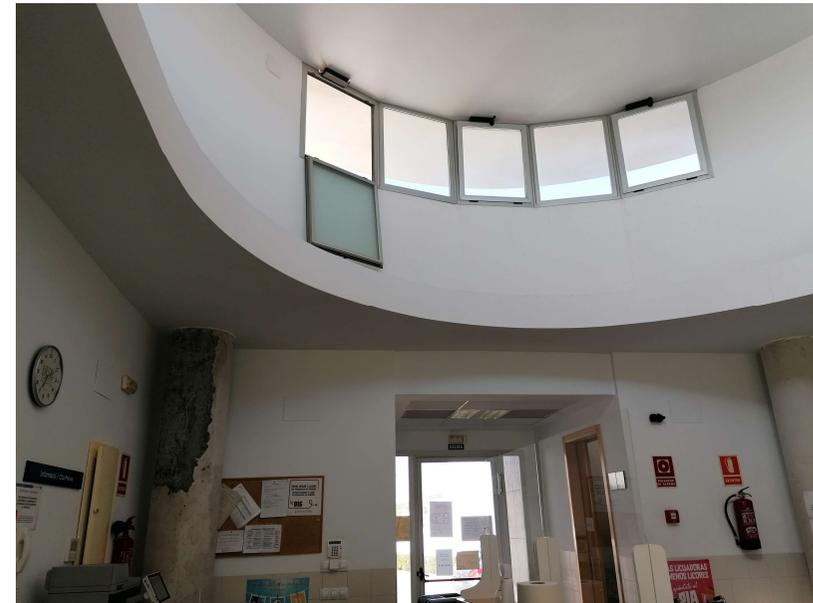
Vista de la bóveda acristalada del edificio. Orientación NO.

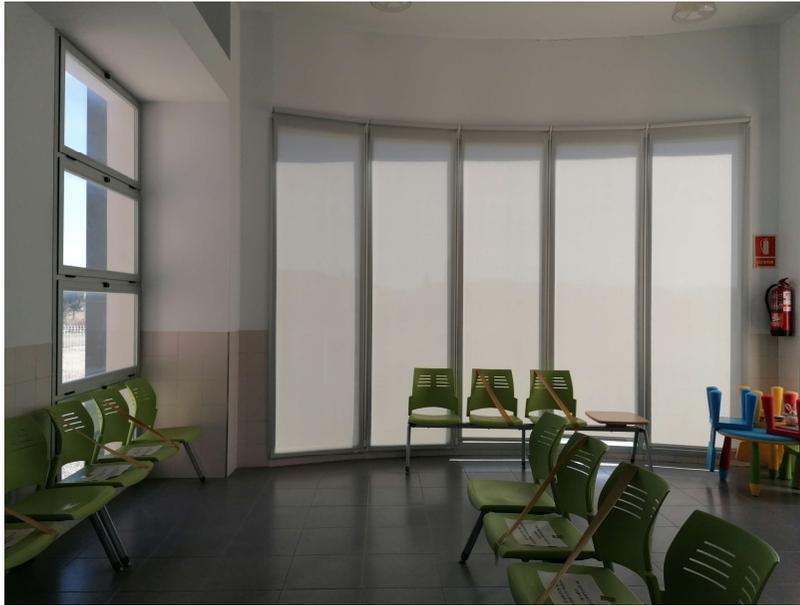
Zona de espera en el ala SE de la sala central.

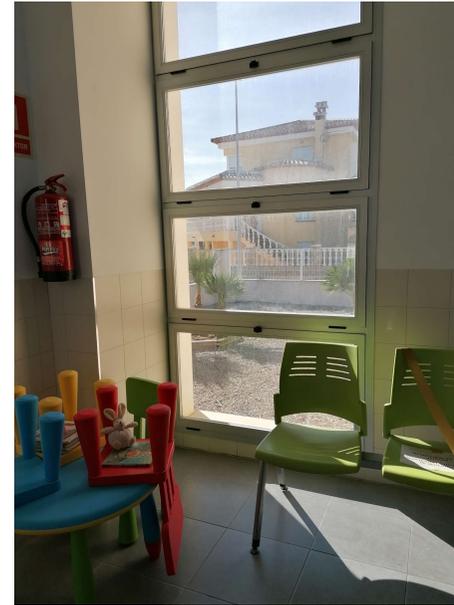
Zona de espera.

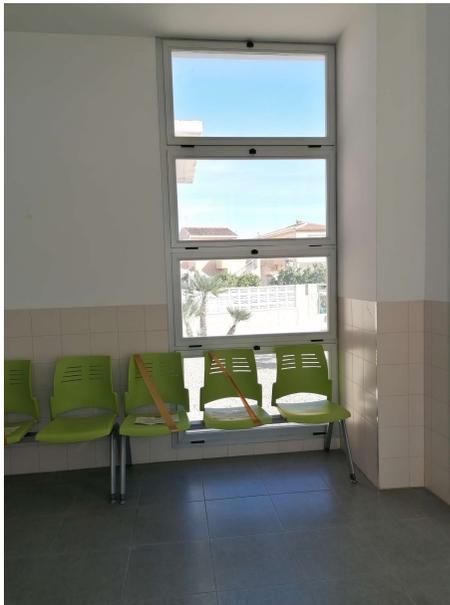
Zona de espera.

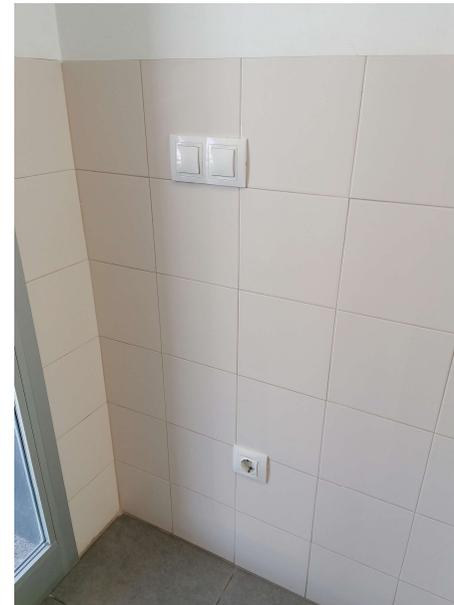
Detalle de la ubicación de las tomas eléctricas.

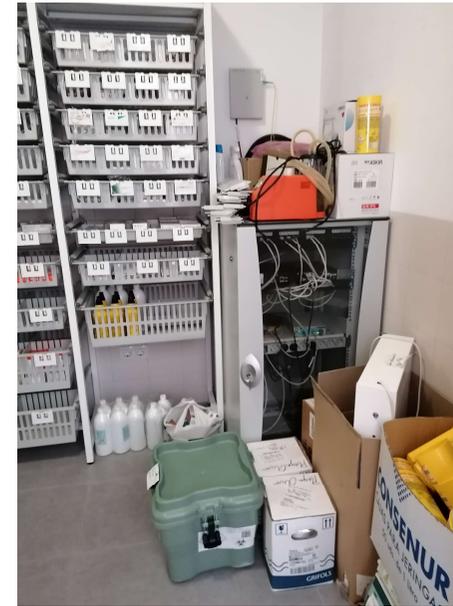
Detalle de Rack de comunicaciones ubicado en el almacén del edificio a cota de solera.

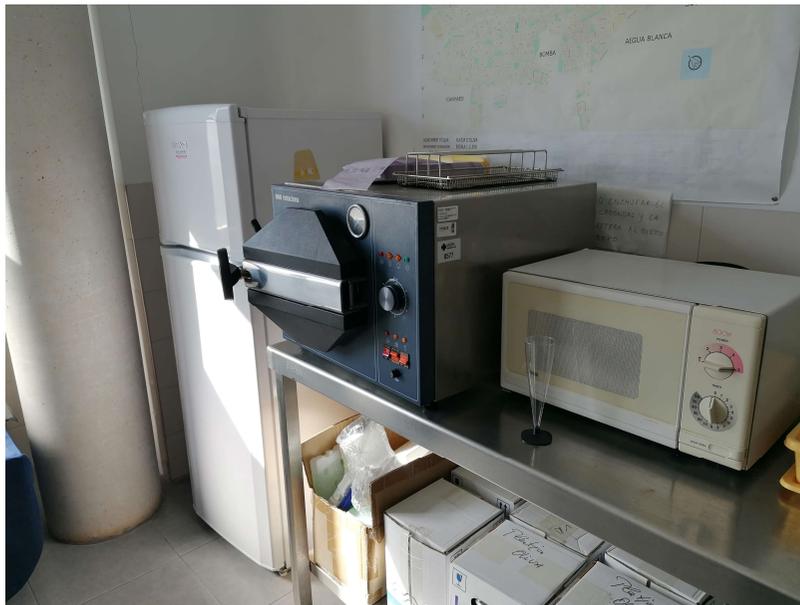
Nevera, microondas y equipo de laboratorio.

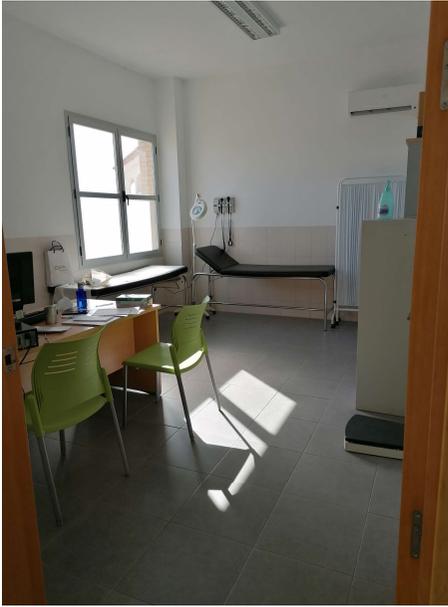
Vista de una de las consultas.

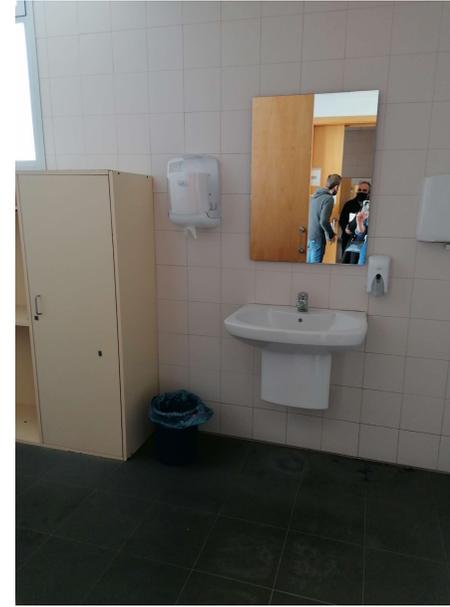
Vista de unos de los aseos existentes en el edificio.

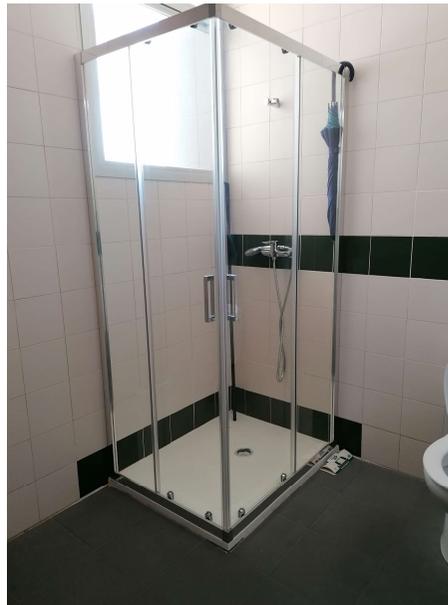
Vista de una de las duchas existentes en los aseos.

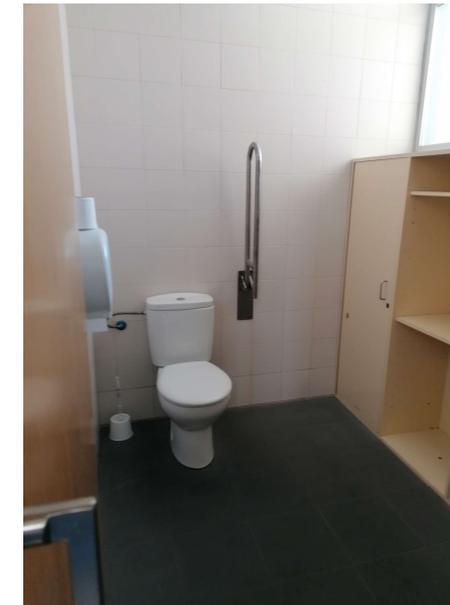
Vista de unos de los baños existentes en el edificio.
